COMUNE DI
SARNANO (MC)

DATA
GIUGNO
2019

POR FESR 2014/2020 - Asse 8 - Azione 29.1.1 DGR n. 475/2018
Miglioramento sismico e funzionale, recupero e restauro
Musei e Pinacoteca Comunale.

RELAZIONE TECNICA E STORICA

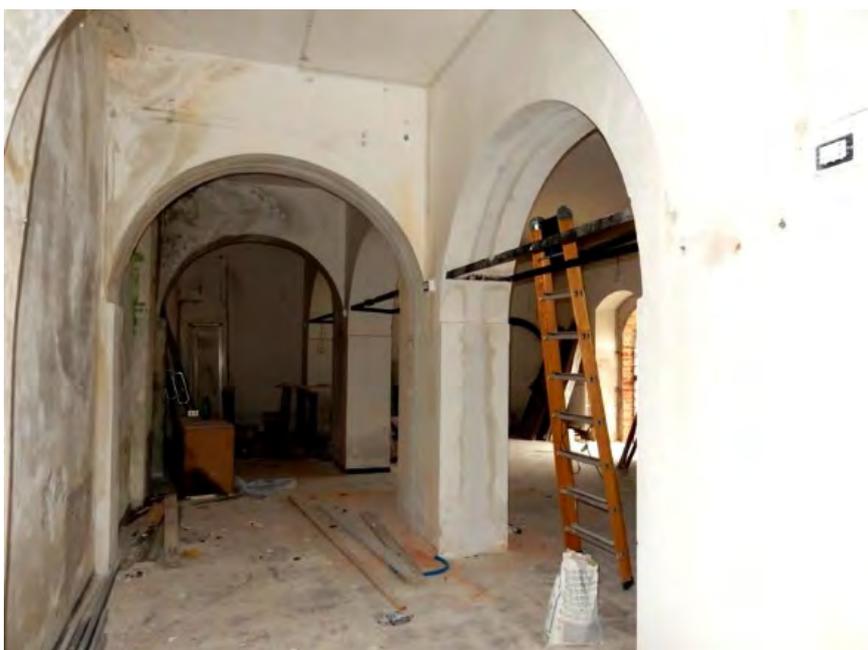
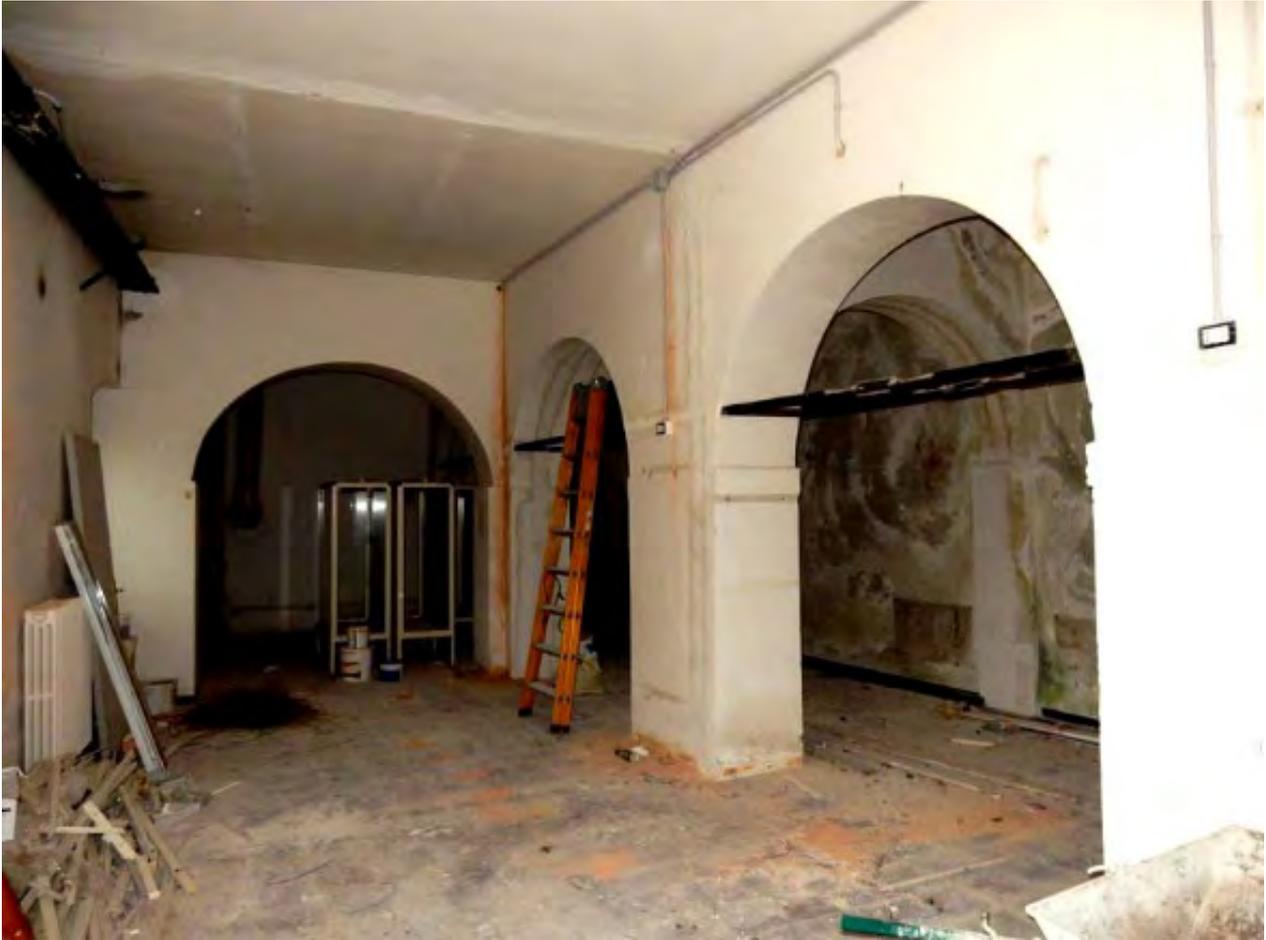
Nelle immagini sopra riportate, risalenti al 2014, si può notare la presenza di vegetazione interna e muffe che si sono sviluppate a seguito dell'elevata umidità a cui sono seguiti alcuni lavori di risanamento che comunque non hanno risolto in maniera definitiva il problema.

- Smontaggio del pavimento, del massetto ed esecuzione di uno scavo all'interno dei locali interessati da questo inconveniente. Successiva realizzazione di un vespaio aerato realizzato con dei casseri in PVC (Iglu), sovrastante soletta armata, posa di pannelli isolanti ad alta densità dello spessore di cm. 12 con sovrastante massetto e pavimento. Il vespaio sarà areato da 4 prese d'aria poste sul prospetto sud del diametro di cm. 15 e sulla parete opposta saranno installate due canne di ventilazione del diametro di cm 20 che dal piano seminterrato arrivano in copertura. Quindi si ottiene una ventilazione naturale per effetto camino innescato dalla variazione di pressione e di densità dell'aria provocata dal gradiente termico;

- Rimozione dell'intonaco presente sulle pareti infestate dalla muffa e risanare la superficie con una colla ad alta traspirabilità utilizzata per livellare la superficie ed incollare delle lastre in silicati di calcio dello spessore di cm. 5. Rasatura finale della parete con la medesima colla previa posa di una rete in fibra di vetro. Le lastre in silicati di calcio hanno un alto potere di isolamento termico che permettono l'eliminazione dei ponti termici eliminando così le cause di condensazione del vapore acqueo ed inoltre hanno una elevata alcalinità, pH di 10,5 circa che ostacola la proliferazione di muffe e batteri. Un'altra caratteristica di questi pannelli è

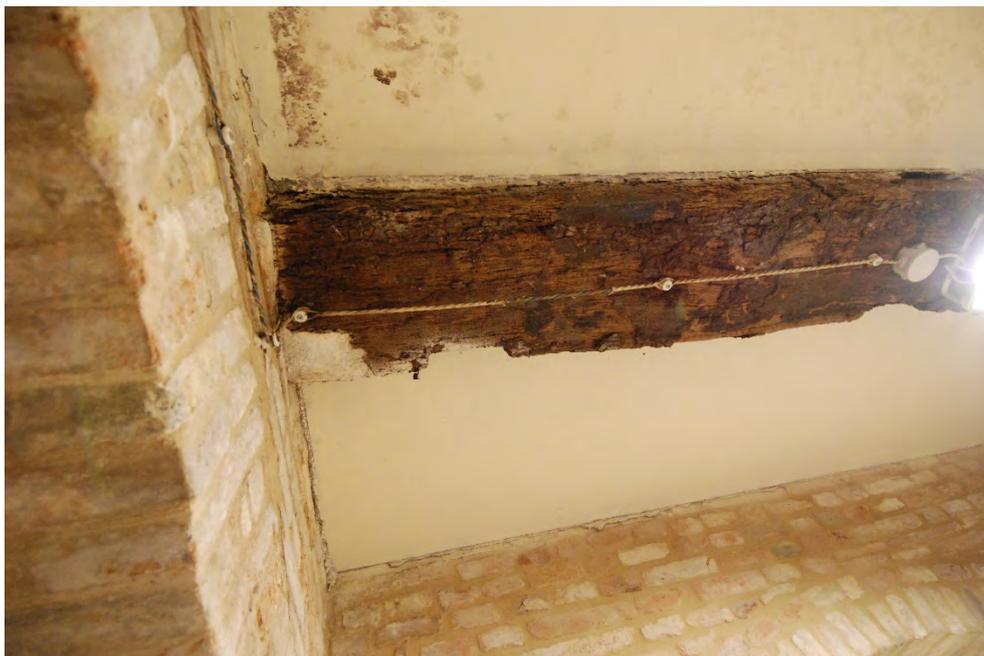
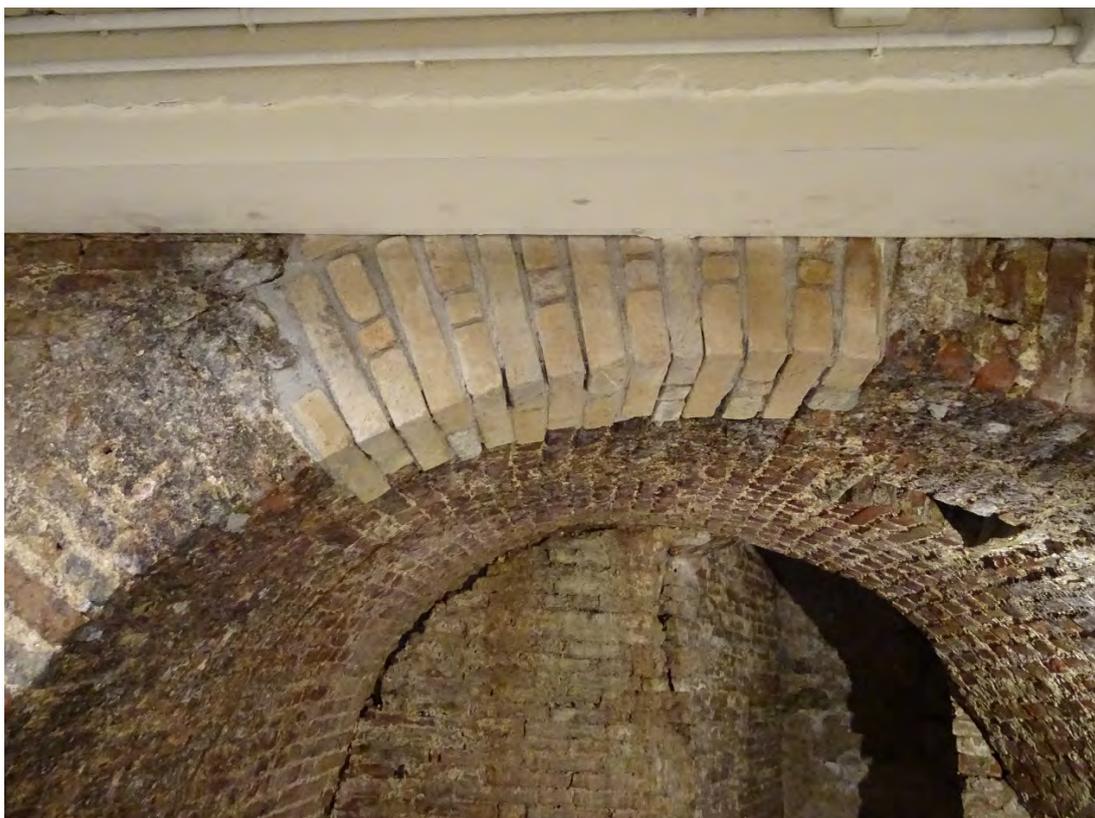
Nelle immagini sopra riportate si può notare come l'umidità abbia degradato la trave strutturale in legno e come siano stati fatti degli interventi del tipo "cuci e scuci" con materiali inadeguati su un arco del piano seminterrato.

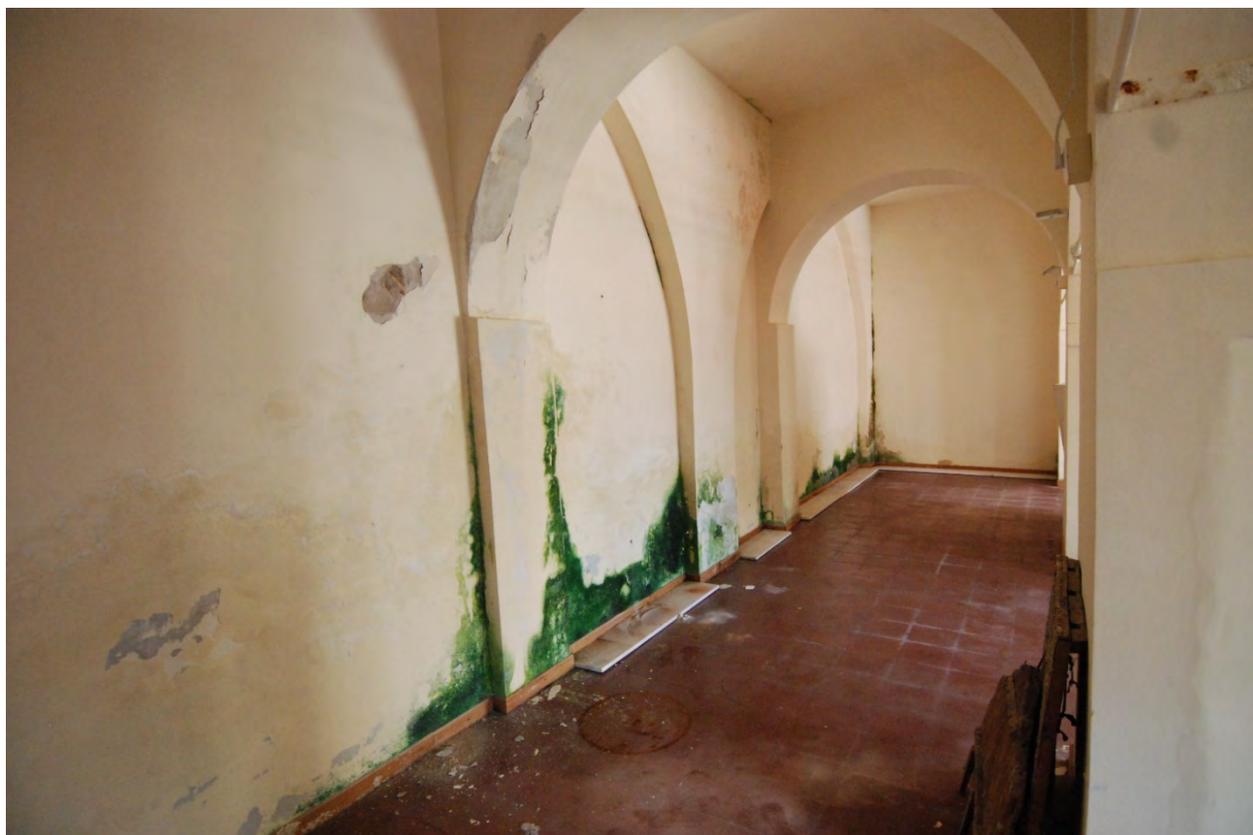
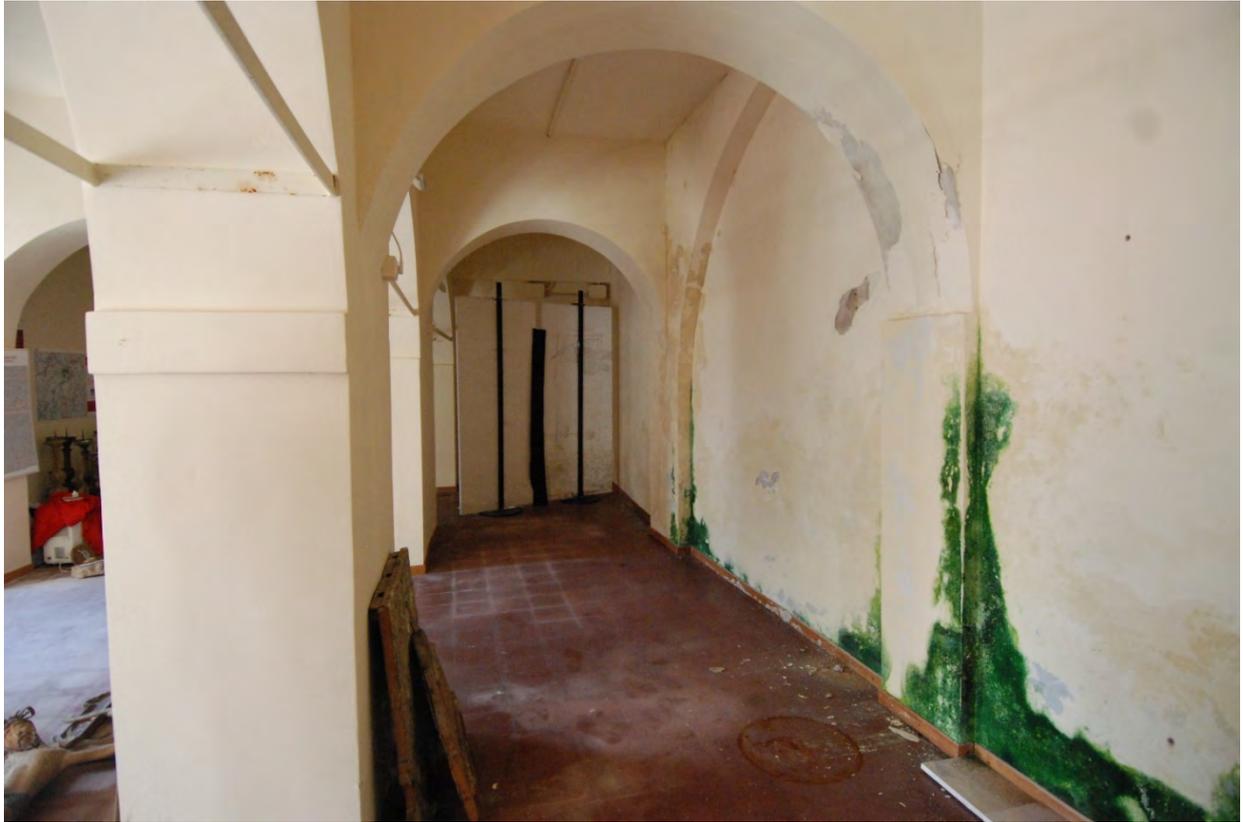
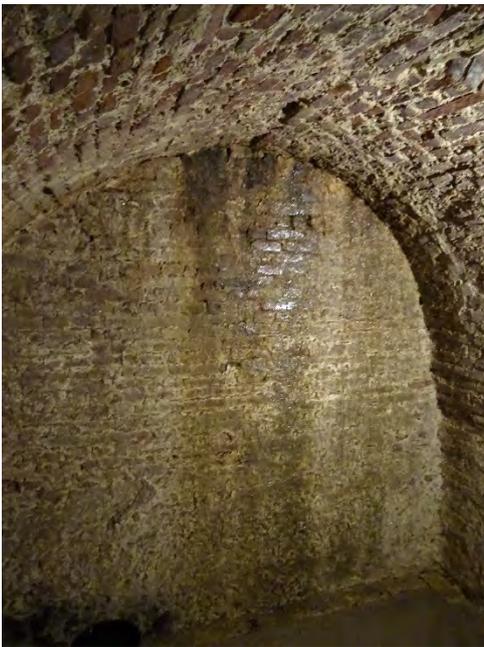
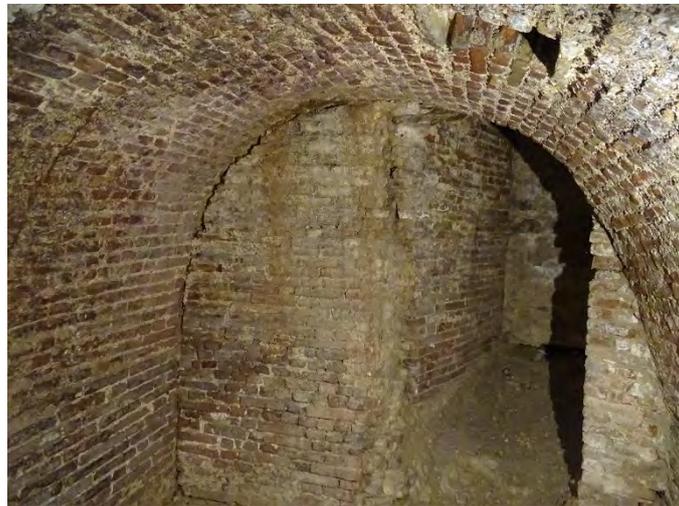
Nelle quattro immagini sopra riportate si può notare la presenza, visiva, di infiltrazioni d'acqua che hanno portato al degrado repentino degli interventi eseguiti nel 2014. Nelle prime due foto è possibile notare la presenza di una forte umidità anche sul pavimento. E' stato effettuato un saggio per verificare la provenienza dell'umidità ed è stato riscontrato che sia il muro che il pavimento

all'interno asciutti. Questo fa presupporre che tale inconveniente sia stato generato dalla condensa dell'umidità presente nell'ambiente.

I muri controterra del piano seminterrato e i pavimenti adiacenti presentano numerosi segni di degrado dovuti alla presenza di umidità. I sondaggi effettuati nei muri controterra e nella pavimentazione hanno fatto rilevare che l'umidità è presente nello strato superficiale mentre in profondità il laterizio risulta asciutto. Questo dimostra che la muffa e le macchie d'umidità derivano dalla condensazione dell'acqua presente nell'aria sui punti più freddi della struttura. Questa teoria è avvalorata dal fatto che sono presenti solo muffe verdi e non efflorescenze le quali sono generate quando l'acqua presente all'interno della muratura e in cui sono disciolti i sali solubili, evapora. I Sali migrano verso la superficie esterna e, una volta asciugata la parete, cristallizzano. Le efflorescenze si manifestano con depositi di colore chiaro, quasi bianco dalla consistenza polverosa oppure appiccicosa, a seconda dei tipi di Sali che cristallizzano.

L'edificio non essendo attualmente utilizzato, non viene riscaldato e tantomeno aerato, per tale motivo si ha un'accentuazione del problema.

Alla temperatura di 20°C con UR del 60% un mc di aria contiene 10,2 gr di acqua se la temperatura scende fino a 5°C con UR del 60% un mc di aria riesce a contenerne 7 gr quindi 3.2 gr di acqua vanno a condensarsi all'interno della struttura.

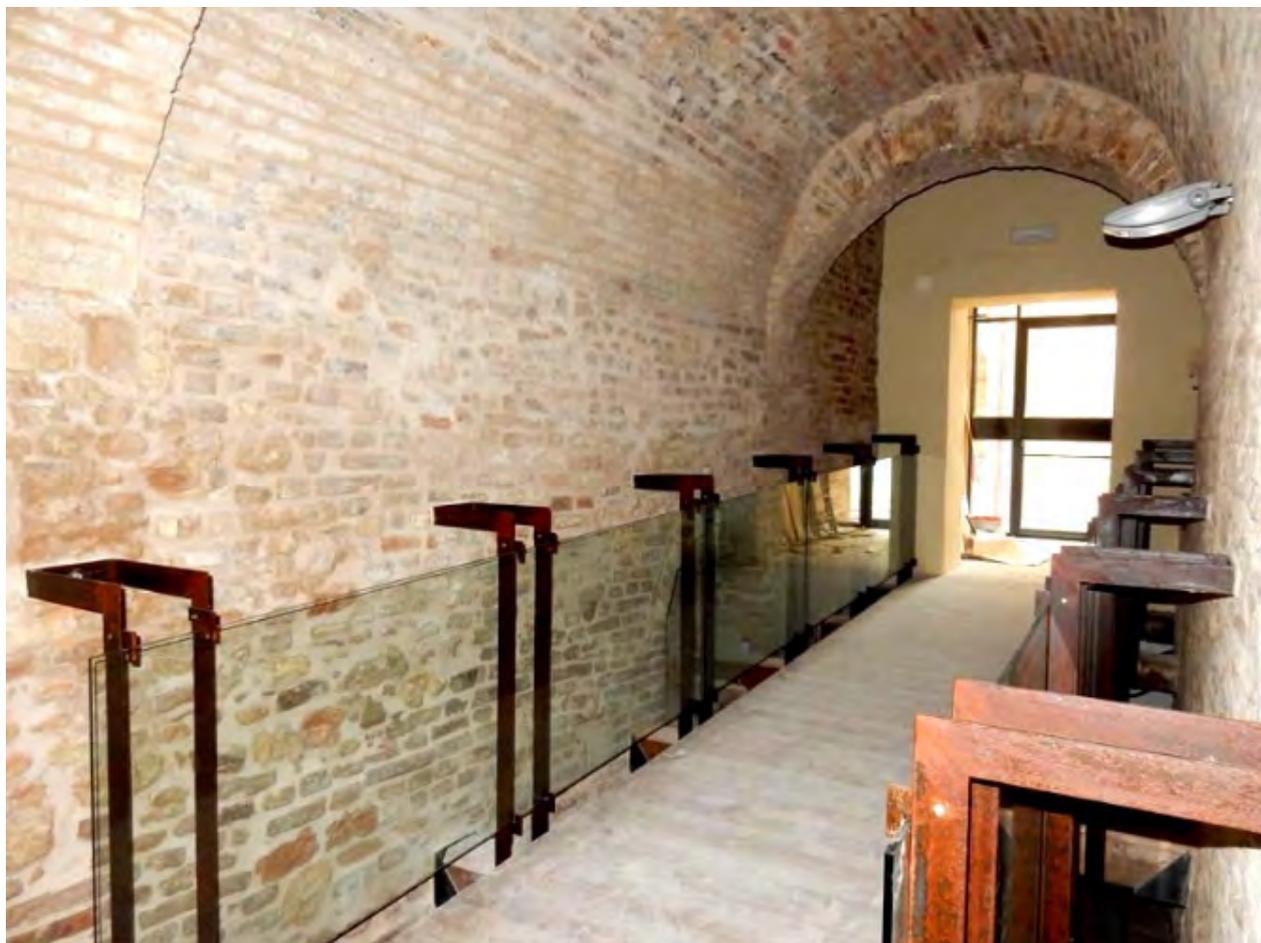
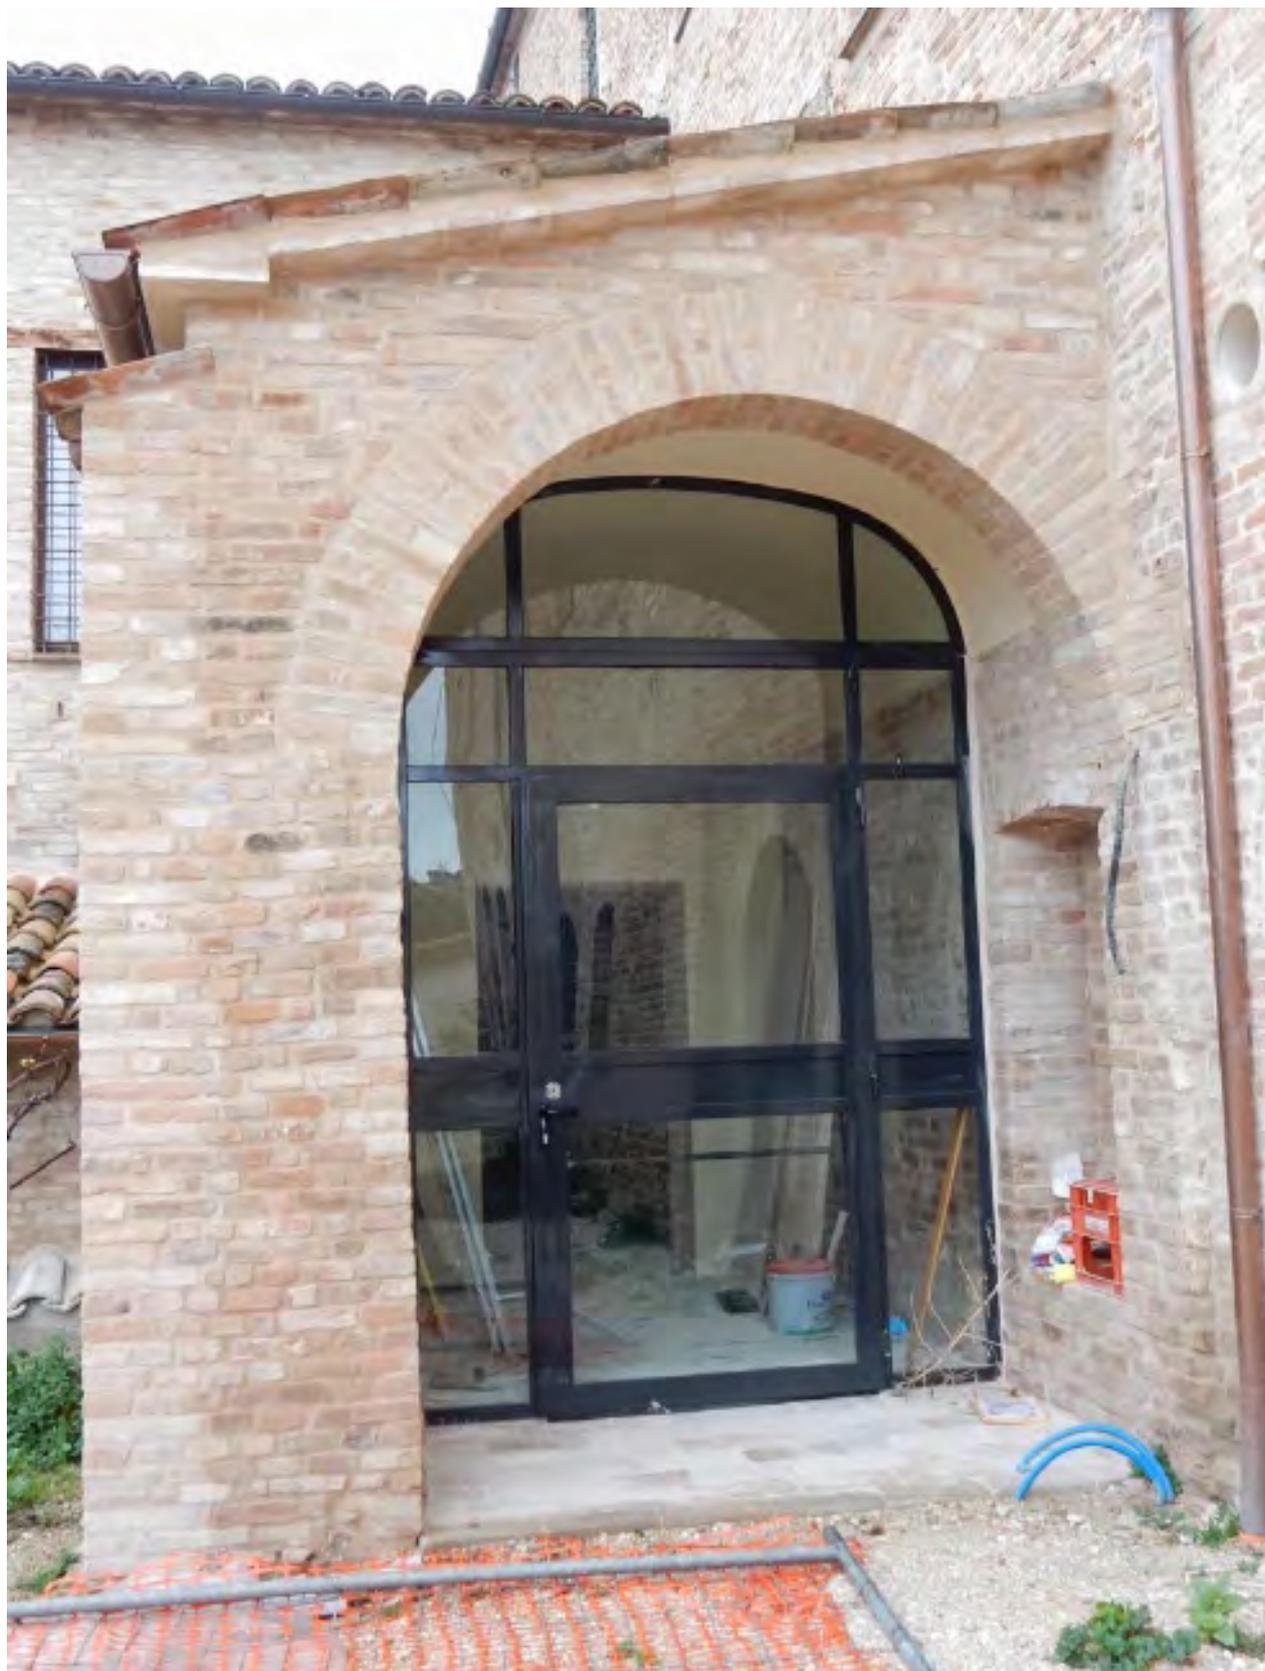
Immagini dell'ingresso del museo e della pinacoteca in buono stato di conservazione

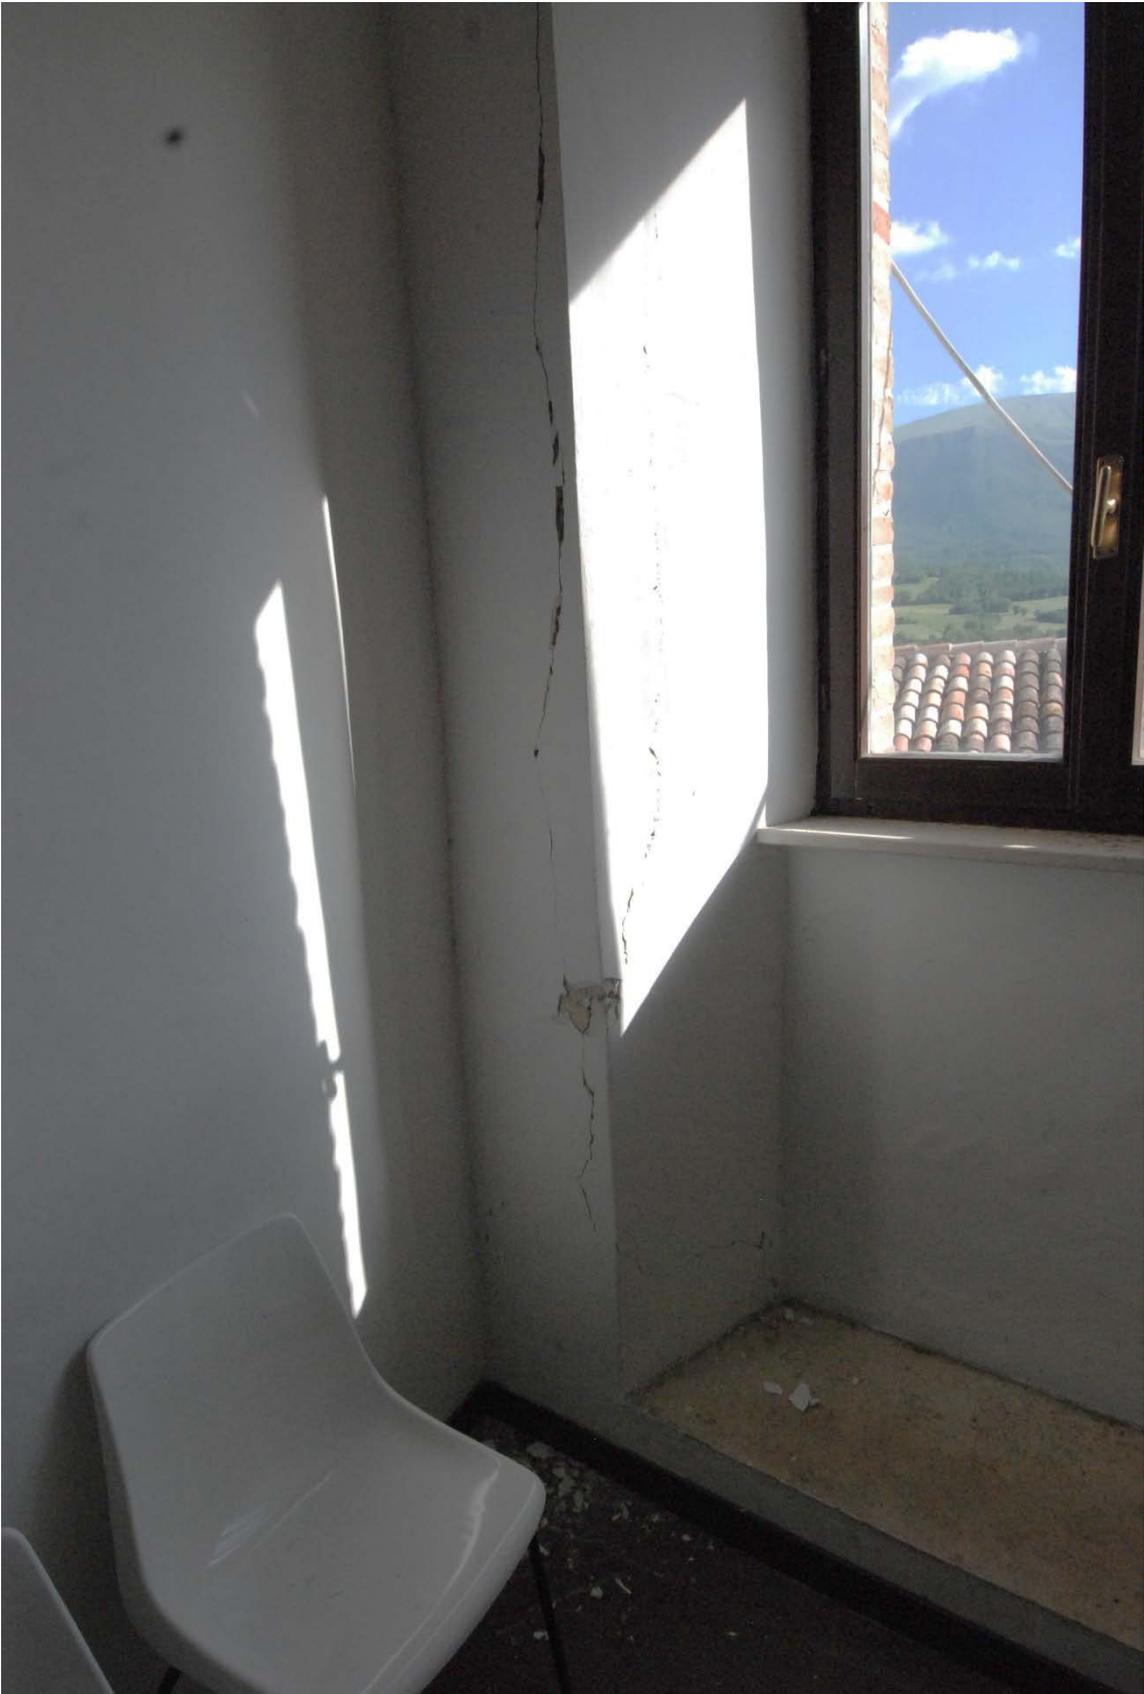
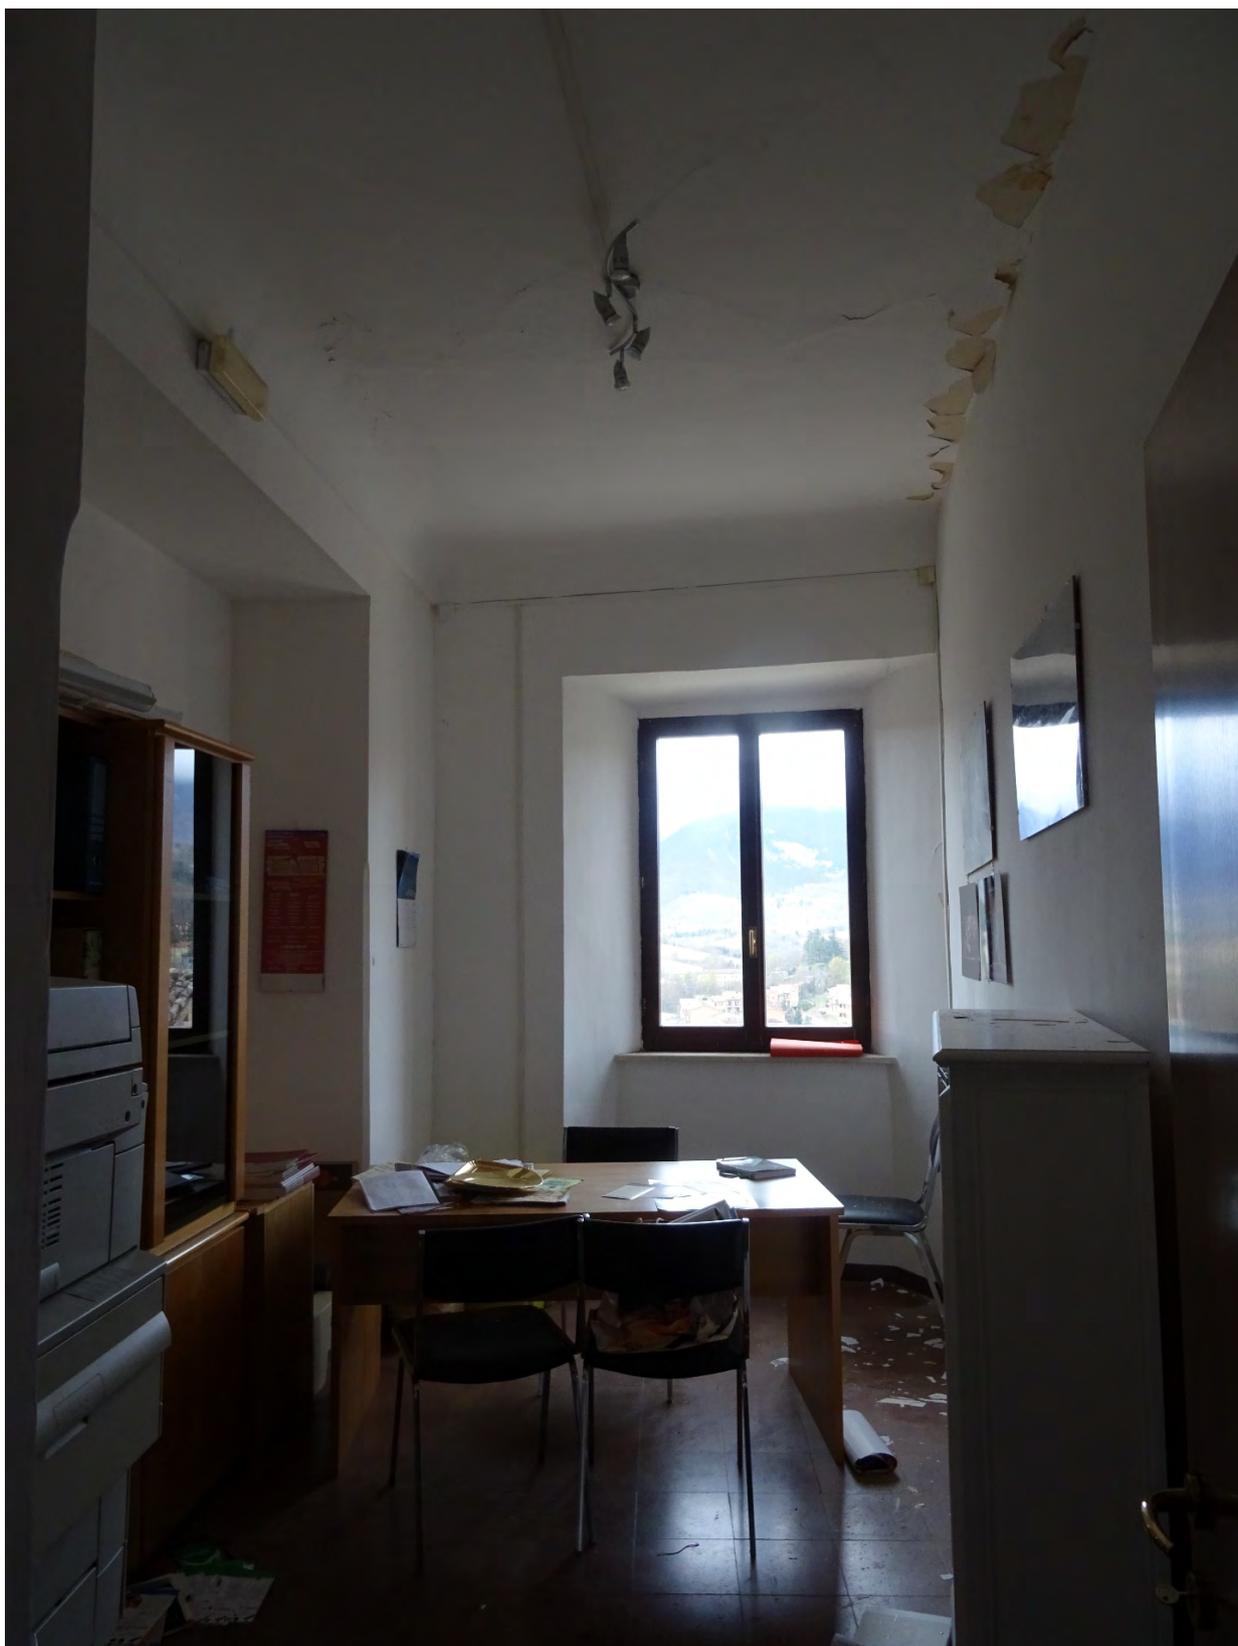
Immagine del piano terra in cui si possono notare le lesioni nei maschi murari e all'intersezione delle murature con i solai di piano

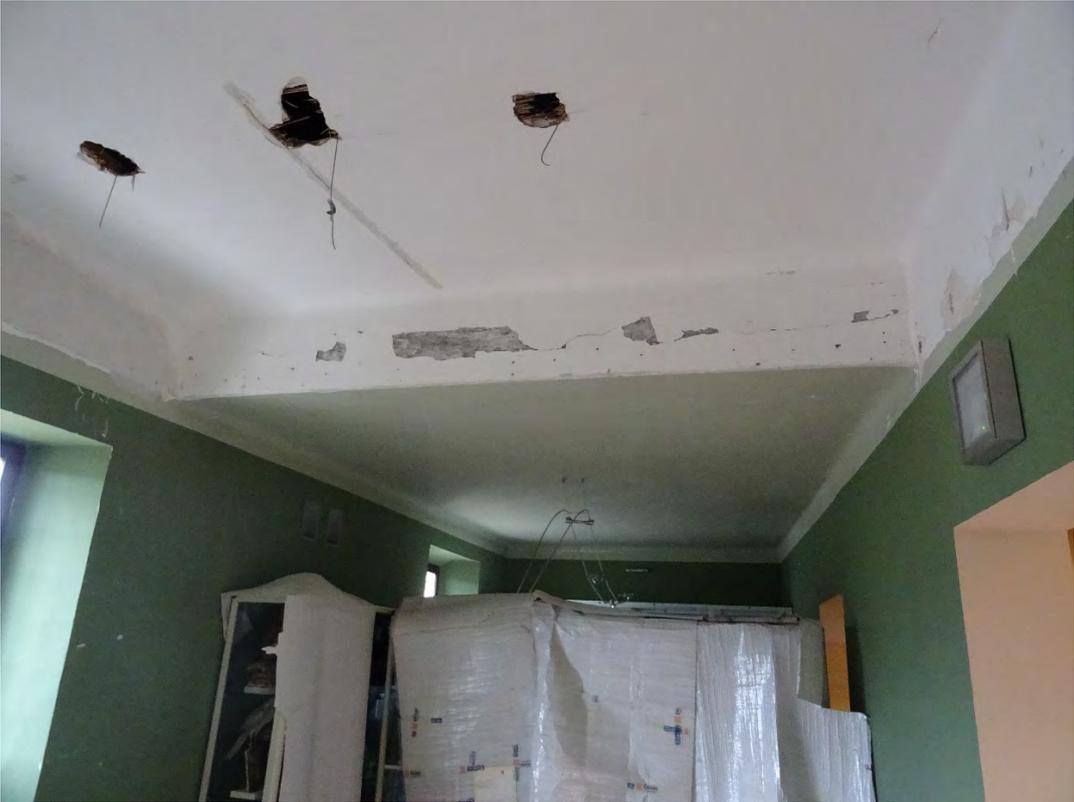
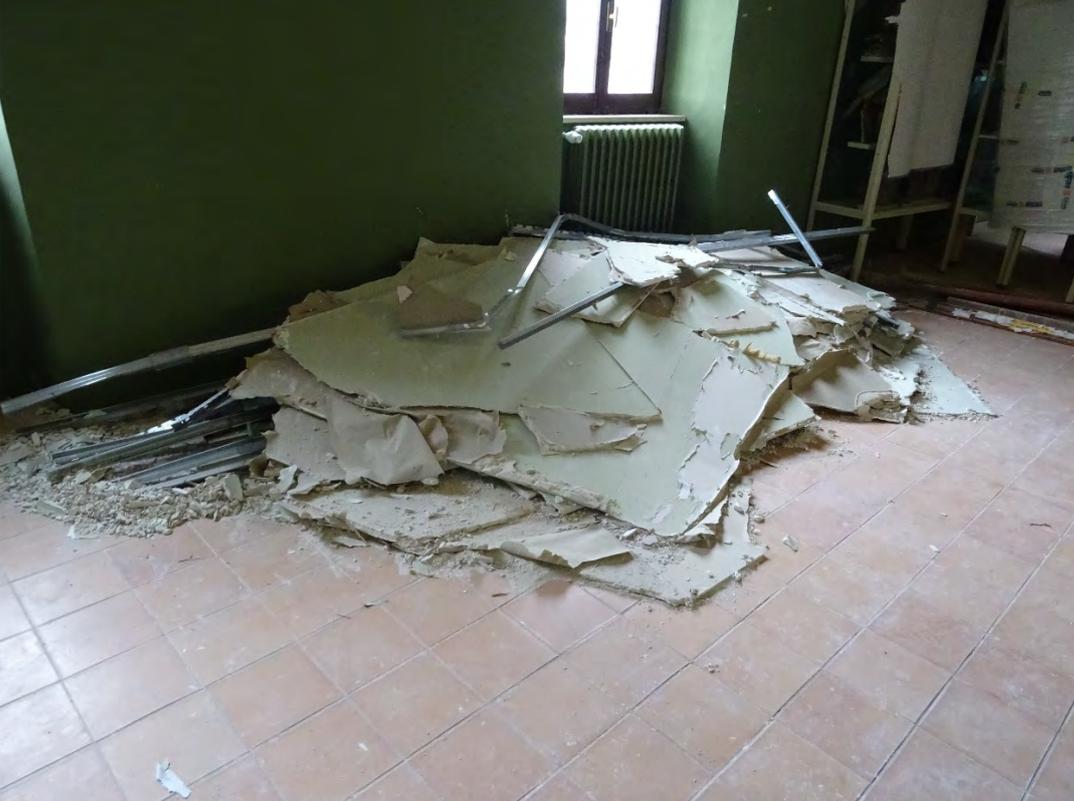
Immagini relative al primo piano, nella sala dell'avifauna in cui si può notare il crollo del controsoffitto in cartongesso con la rottura della struttura della stessa struttura e danneggiamento del soffitto in “arelle”.

- Il controsoffitto in cannucciato e gesso sarà restaurato mediante eventuale rafforzamento delle centine in legno, Il collegamento del cannucciato alla struttura lignea con filo di ferro zincato;
