COMUNE DI
SARNANO (MC)

DATA
GIUGNO
2019

POR FESR 2014/2020 - Asse 8 - Azione 29.1.1 DGR n. 475/2018
Miglioramento sismico e funzionale, recupero e restauro
Musei e Pinacoteca Comunale.

RELAZIONE TECNICA E STORICA

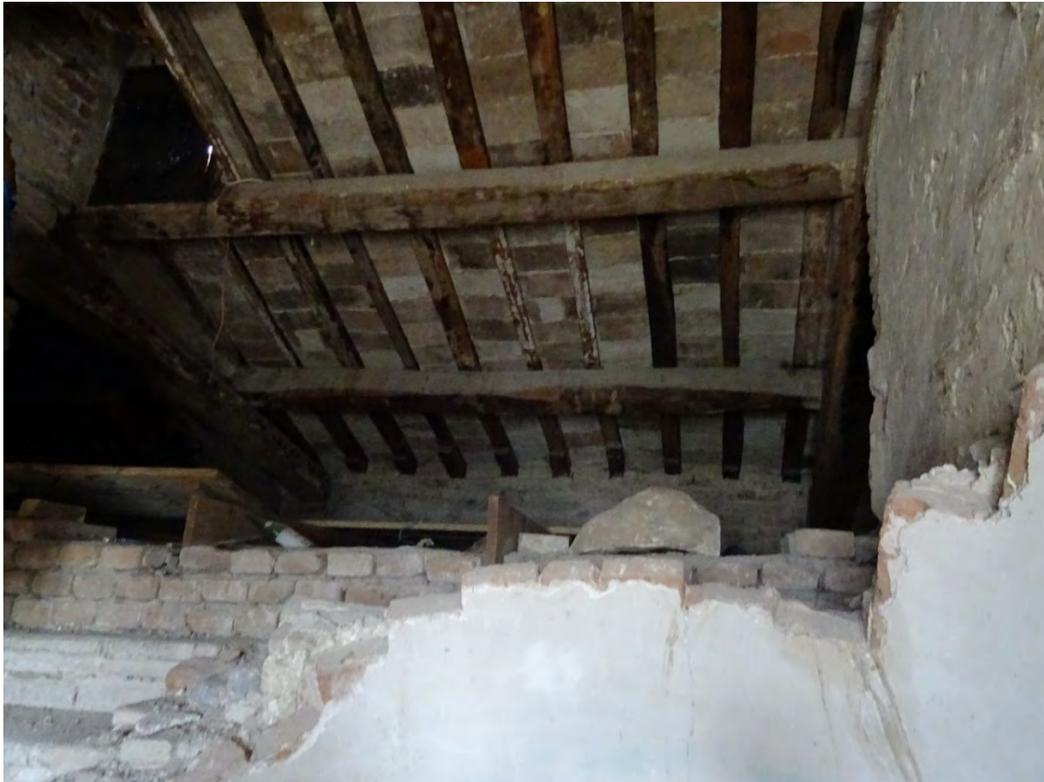
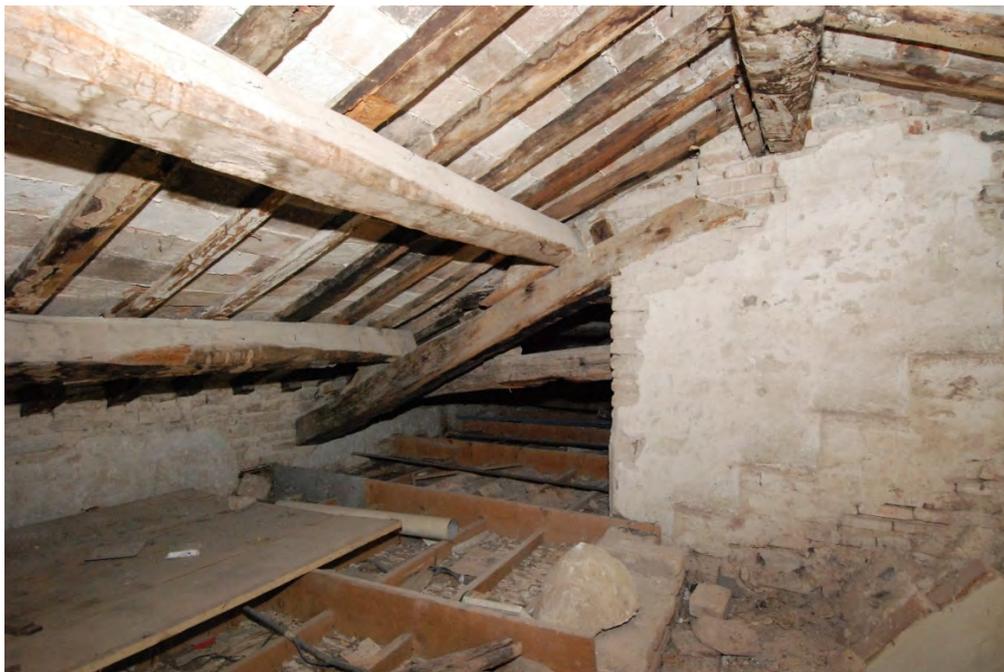
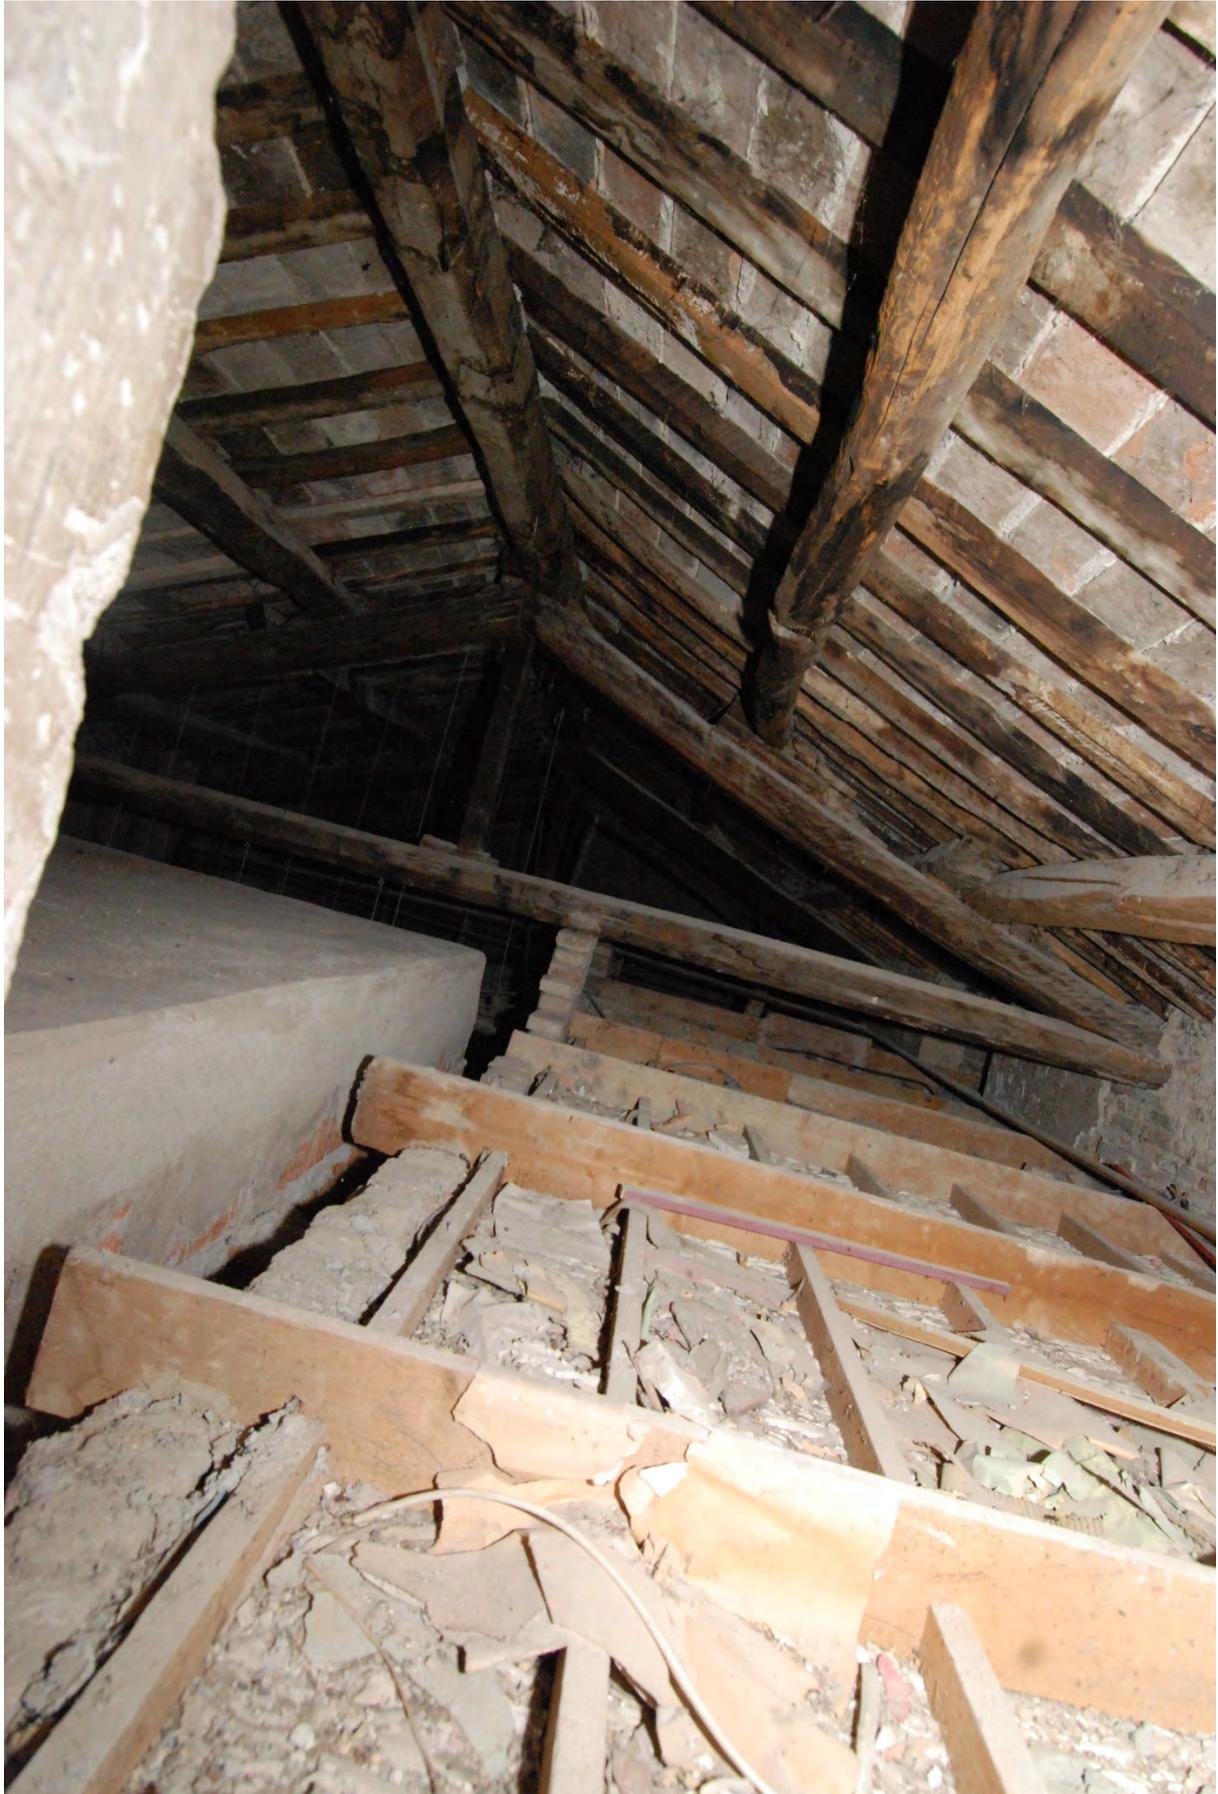
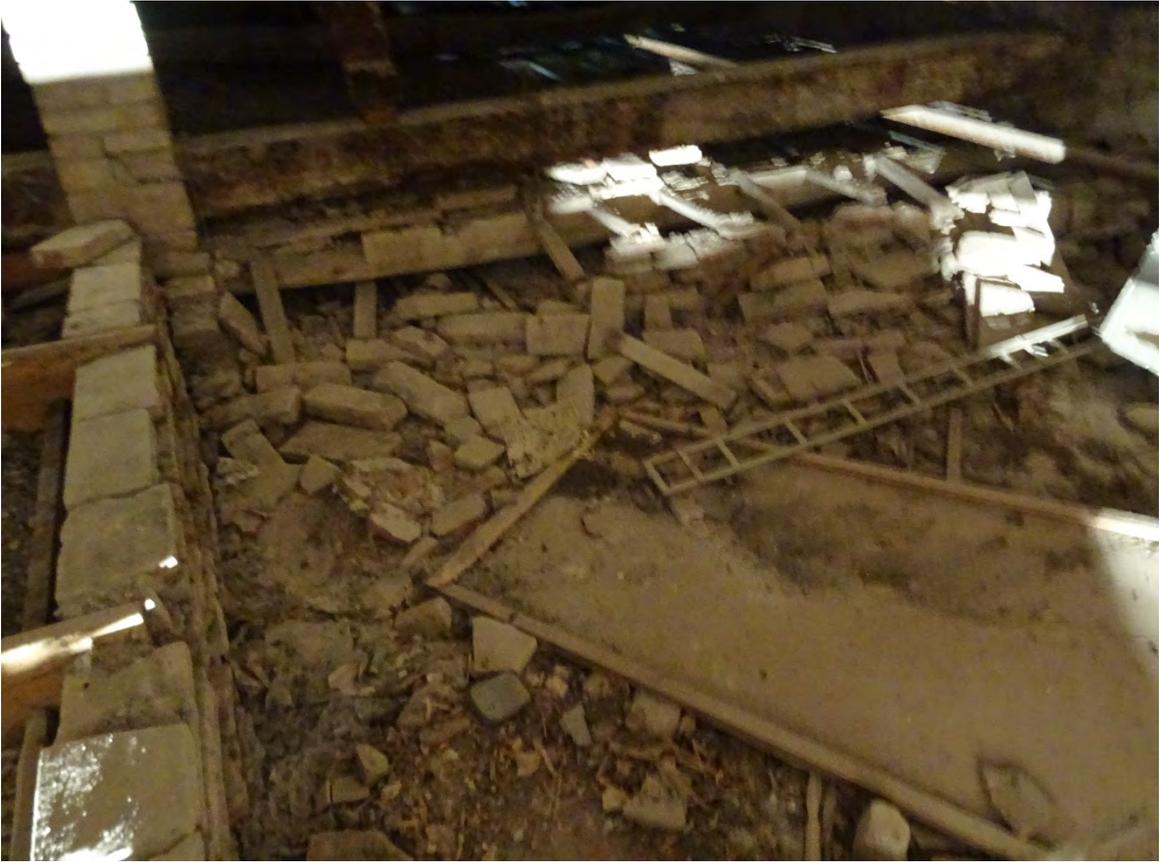
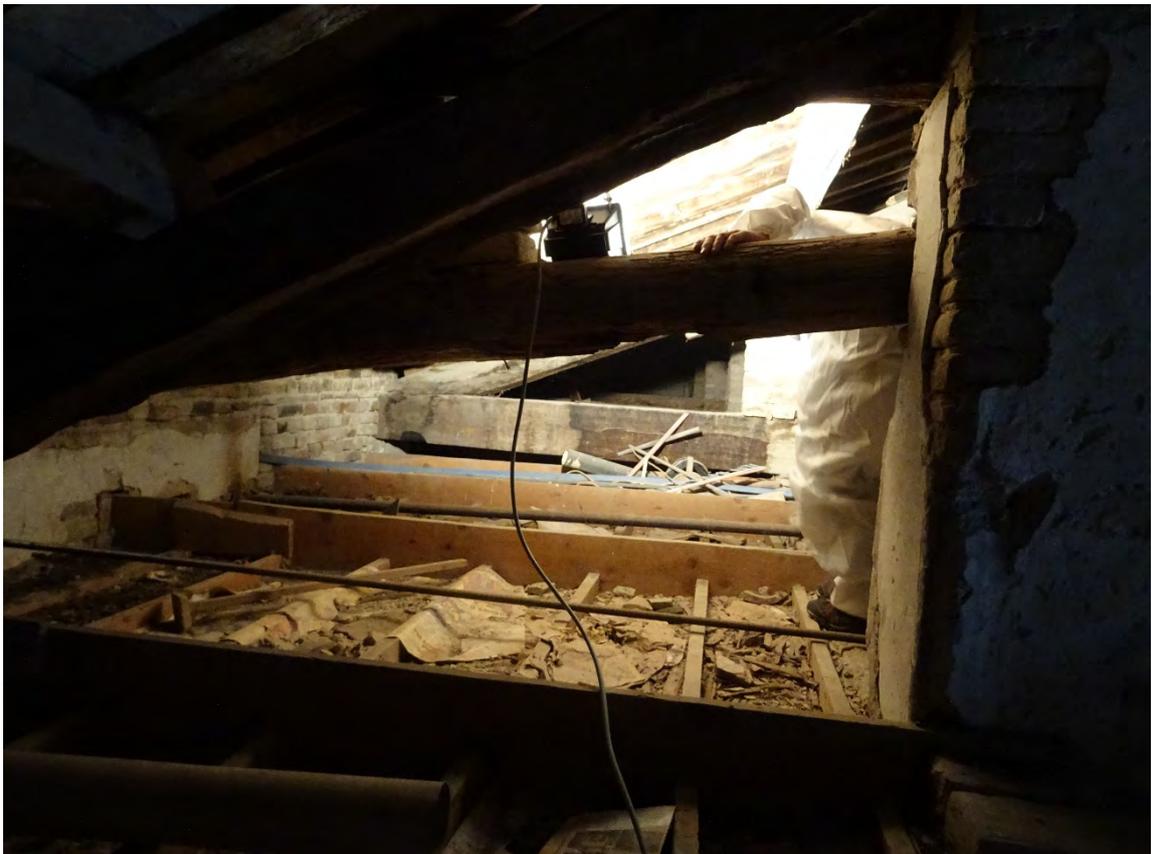
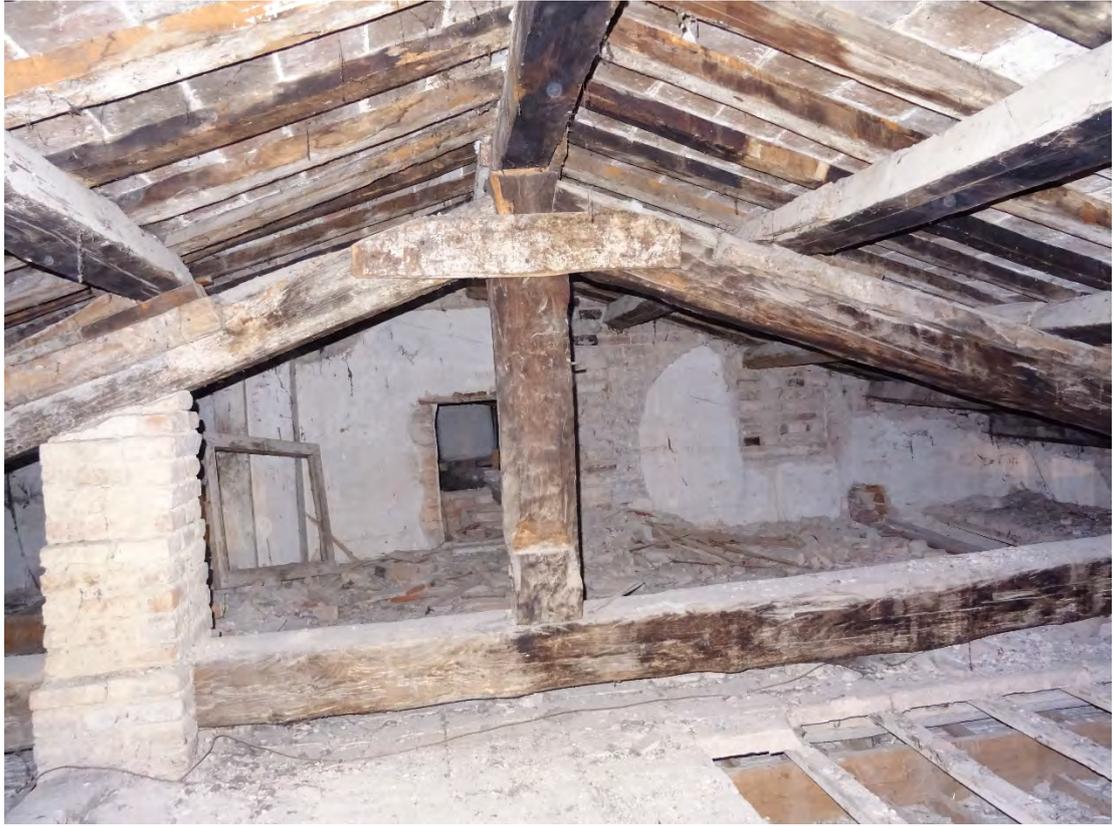
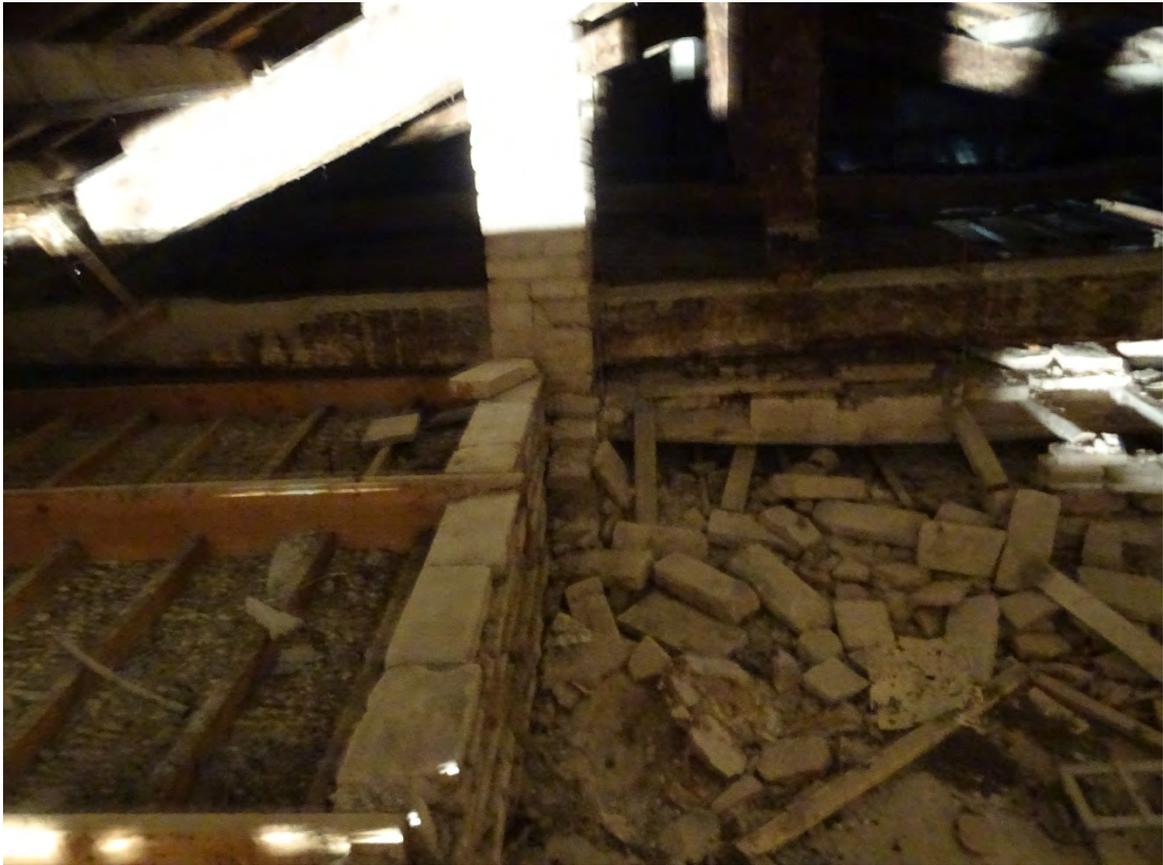
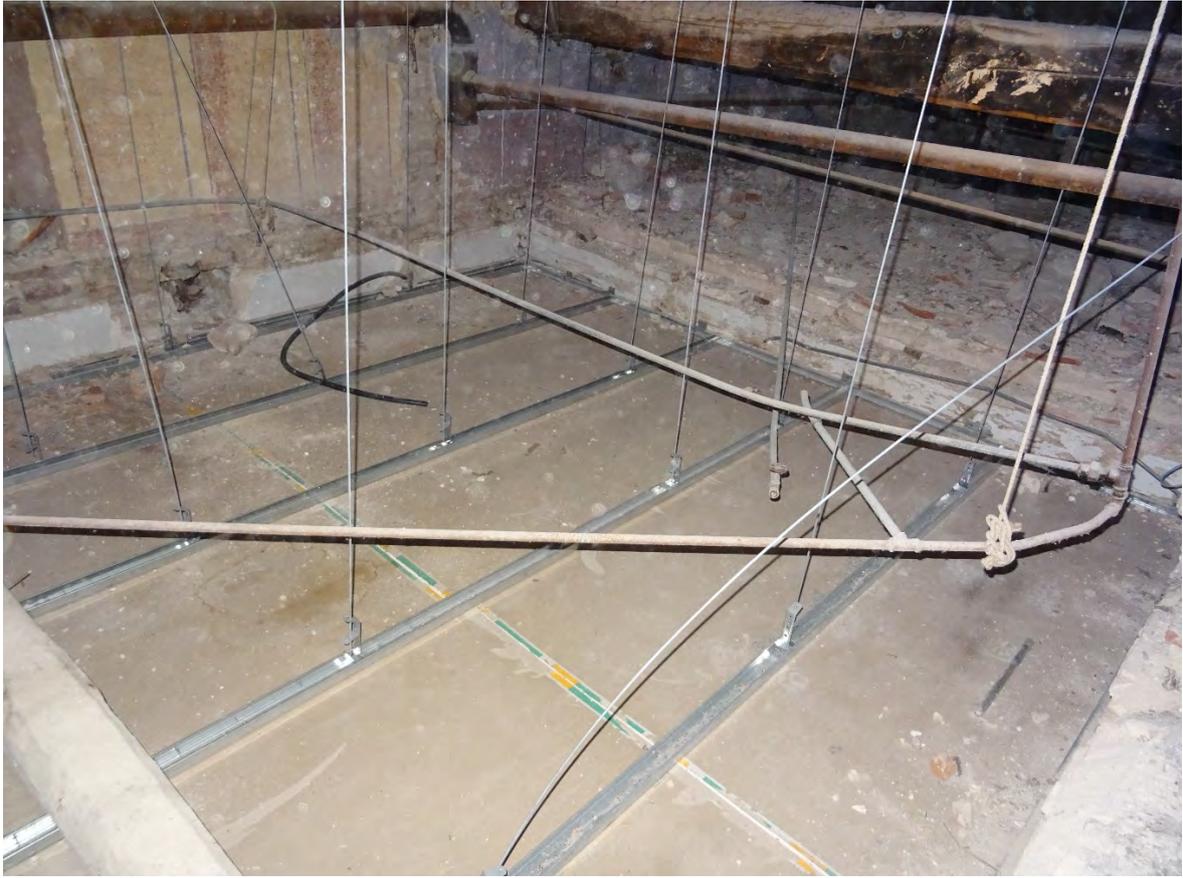
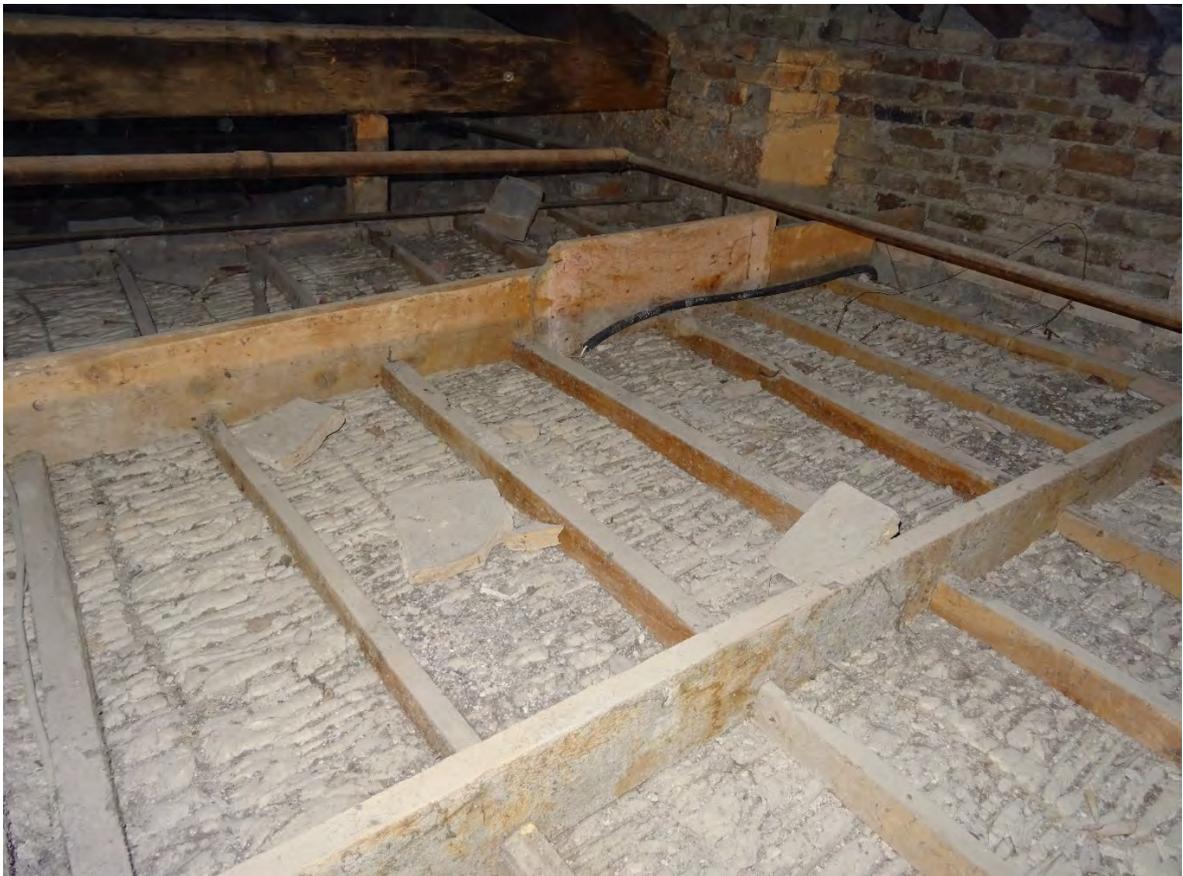
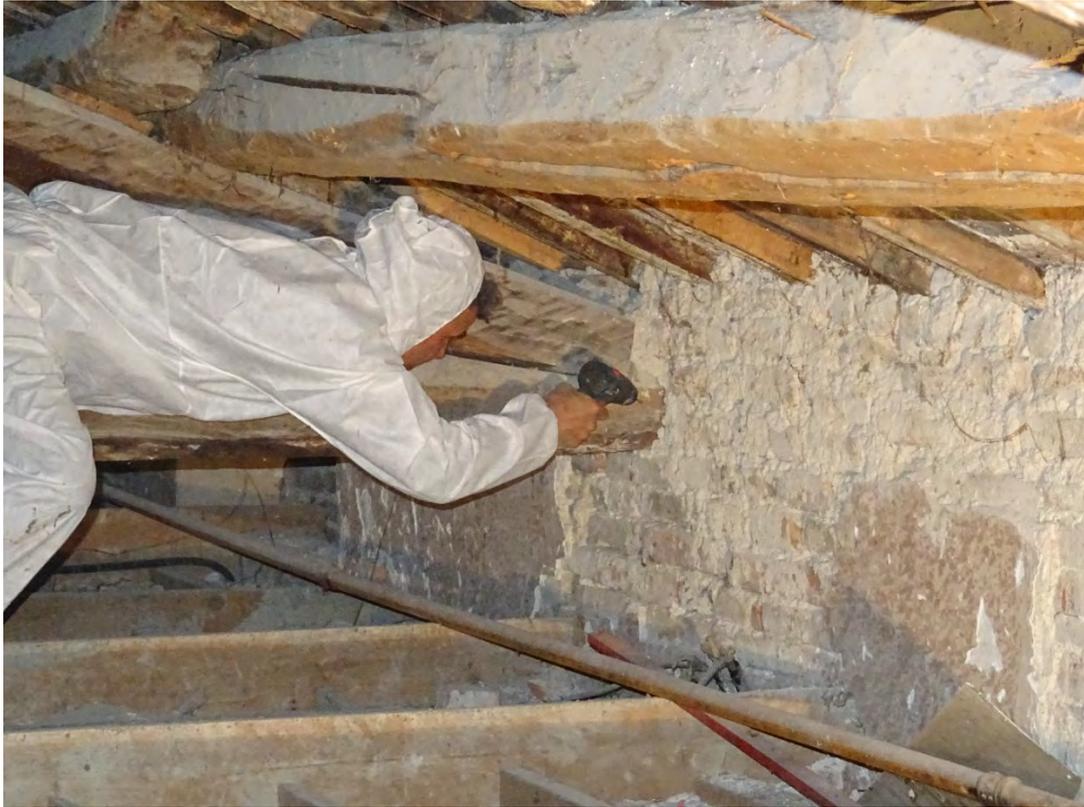
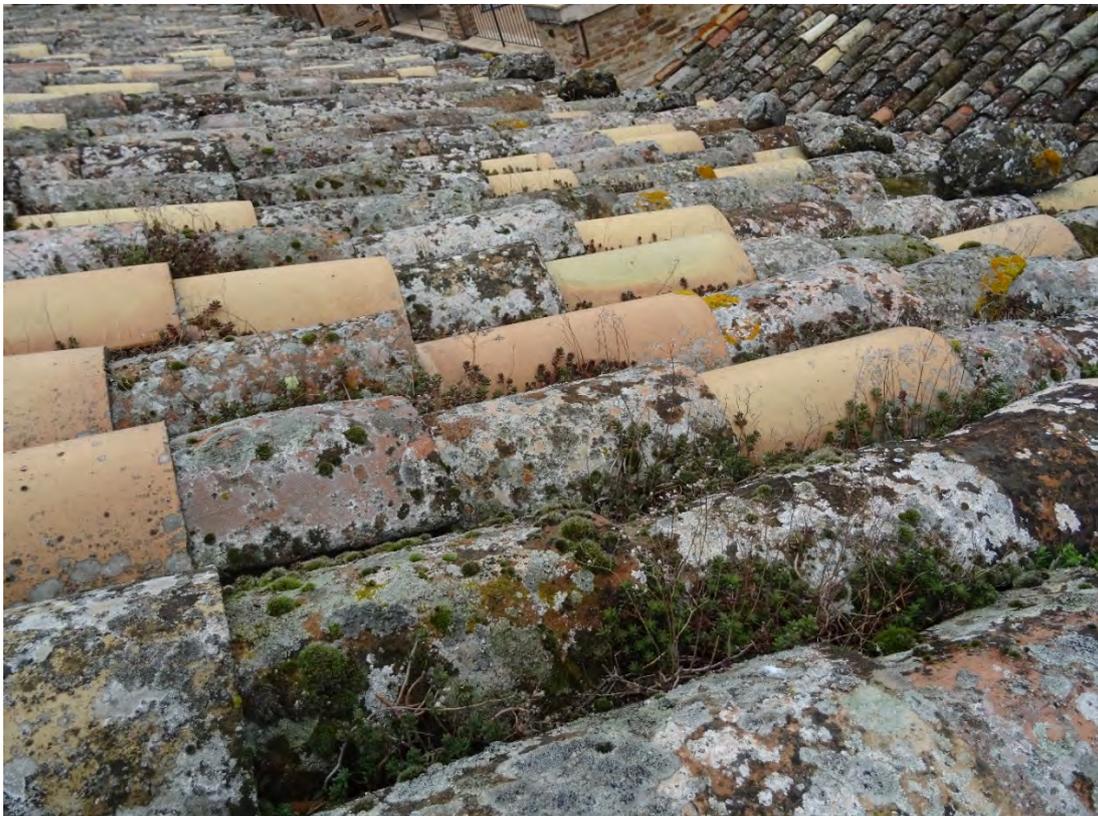
Immagini relative allo stato di conservazione del sottotetto e della copertura con relative prove in situ sullo stato di conservazione delle capriate.

Tale zona dell'edificio presenta più livelli di degrado: crollo di porzioni di muro e di pianelle, le quali con il loro peso, gravano sul sottostante controsoffitto in cannicciato (arelle); cedimenti del controsoffitto in cannicciato con elementi caduti al piano sottostante; crollo della volta del vano scale; vari cedimenti e rotture delle capriate.

Le capriate sono state realizzate con elementi lignei diversi sia per dimensione che per essenza di legni.

Il rifacimento della copertura è uno degli interventi prioritari atto ad eliminare una grave vulnerabilità della struttura e consentire un suo miglioramento sismico.

- Smontaggio del manto di copertura, l'accantonamento in cantiere del materiale da recuperare, la pulitura mediante lavaggio;
- Smontaggio dell'orditura in legno principale e secondaria, del manto di pianelle, degli arcarecci, dei canali di gronda e dei discendenti;

- Realizzazione di un cordolo in muratura armata sopra i muri portanti perimetrali e di spina;
- Realizzazione di nuove capriate, travi principali e arcarecci dimensionati nel rispetto delle vigenti norme. Gli elementi saranno realizzati con travi uso con gli elementi portanti in legno di rovere dimensionati nel rispetto delle vigenti norme. Posa del manto di pianelle in laterizio provenienti dallo smontaggio, solidarizzazione delle travi con il massetto mediante la posa di connettori in acciaio, esecuzione di un massetto con calcestruzzo strutturale alleggerito in modo tale da realizzare un piano rigido che possa ripartire i carichi su tutti i muri portanti della struttura. Rifacimento del cornicione con zampini in legno e pianelle delle stesse dimensioni e forma di quello esistente. Inoltre è previsto il trattamento del legno con una mano di fungicida e antitarlo e tre mani di prodotto ignifugo.

- La copertura sarà isolata mediante la posa in pannelli in polistirene espanso estruso dello spessore di cm. 12 in modo da rendere la copertura conforme alle vigenti norme sull'isolamento termico. Inoltre il tetto sarà impermeabilizzato con una guaina ardesiata. Il manto di copertura sarà rifatto mediante l'utilizzo di sottocoppi nuovi in laterizio e sovrastante manto a vista con coppi di recupero;

- Il controsoffitto in cannucciato e gesso sarà restaurato mediante eventuale rafforzamento delle centine in legno, Il collegamento del cannucciato alla struttura lignea con filo di ferro zincato;

- Smontaggio della porzione di pavimento presente nel sottotetto e realizzazione di una copertura realizzata con travi in acciaio e sovrastante tavolato al fine di proteggere il controsoffitto e permettere l'accesso completo di tutto il sottotetto al personale addetto alla manutenzione;

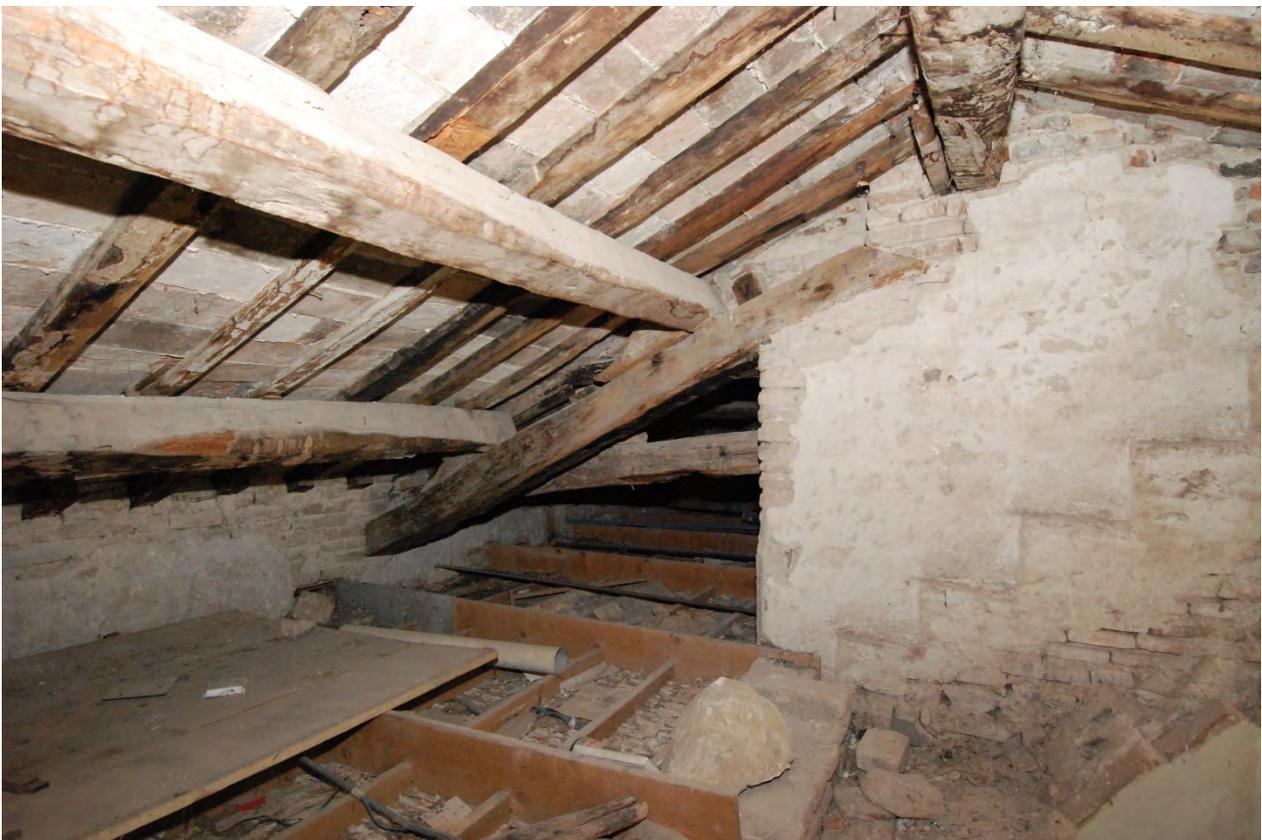
I gradini sono visibili in basso a destra, in prosecuzione del vano scala sottostante.

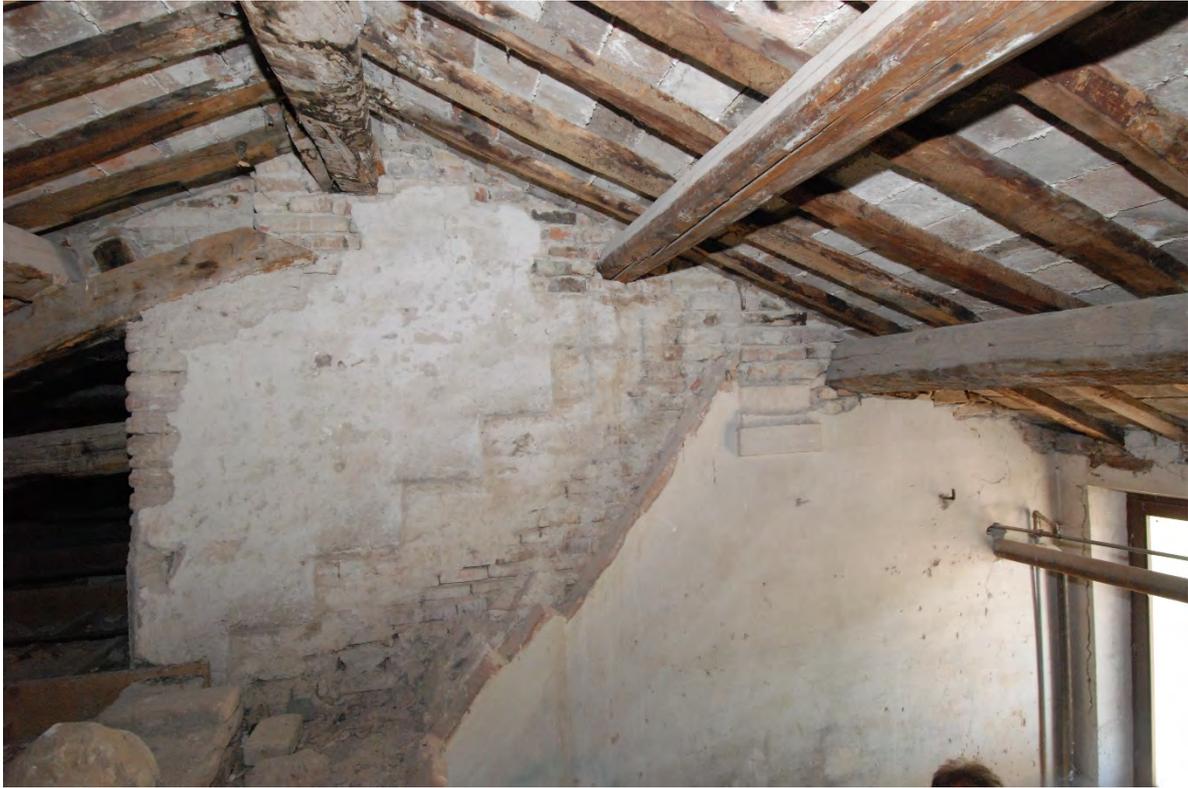
E' visibile anche la volta che era stata realizzata a sostegno della rampa di scale. Questa ipotesi è confermata per la presenza di un solaio di calpestio e di un intonaco tinteggiato, visibile nelle foto sottostanti.

- La copertura sarà dotata di una linea vita, come previsto dalle vigenti norme, al fine di eseguire futuri lavori di manutenzione in sicurezza;
- La scala che collega il piano primo al sottotetto sarà recuperata mediante lo smontaggio degli attuali gradini, la successiva ricostruzione previa realizzazione di una soletta armata in calcestruzzo alleggerito;

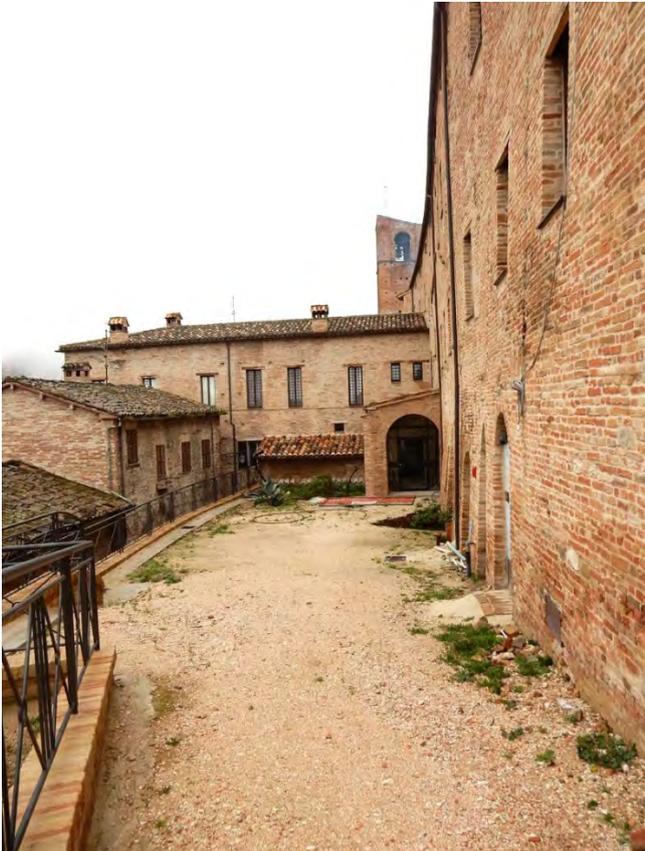
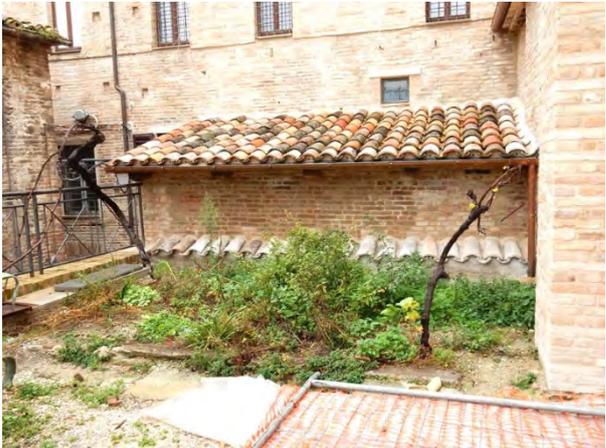
Nelle immagini sopra riportate, risalenti al 2014 si può notare com'era l'area esterna prima degli interventi.

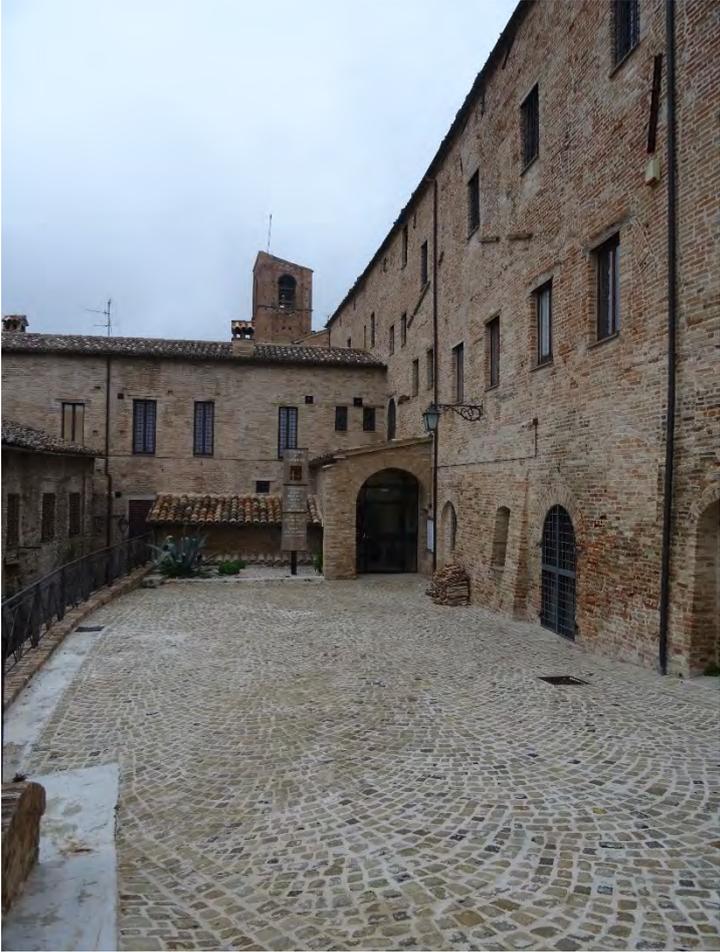
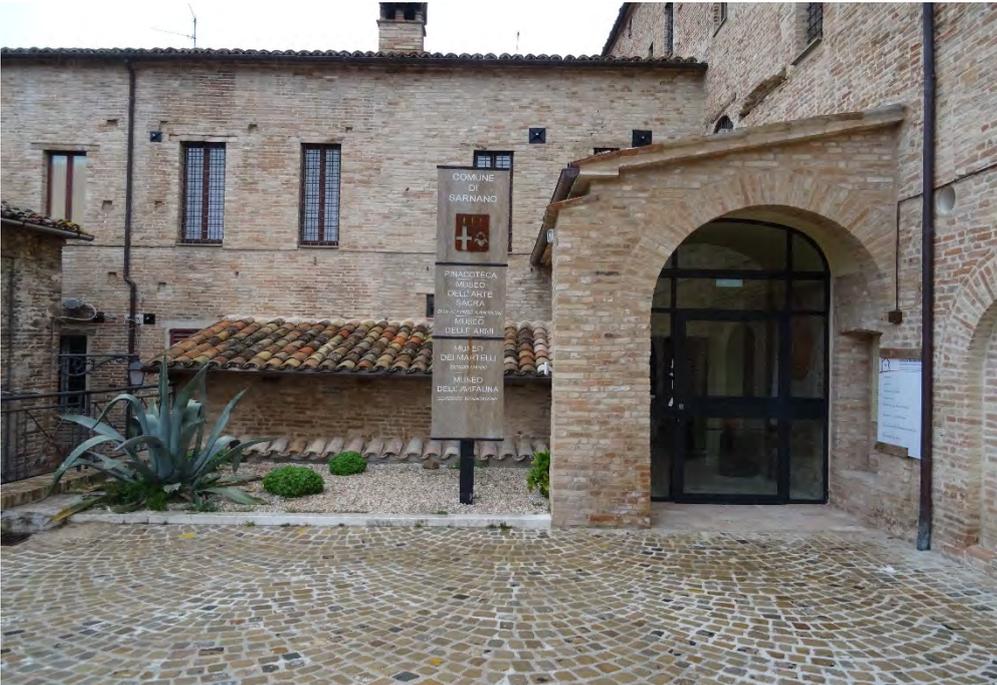
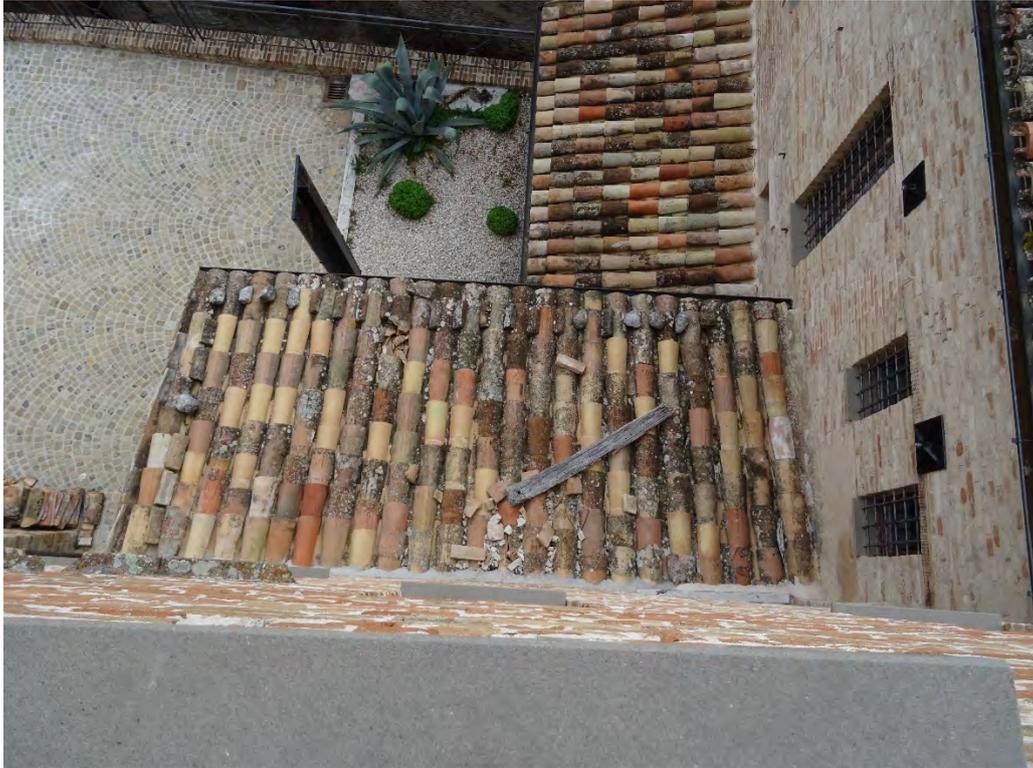
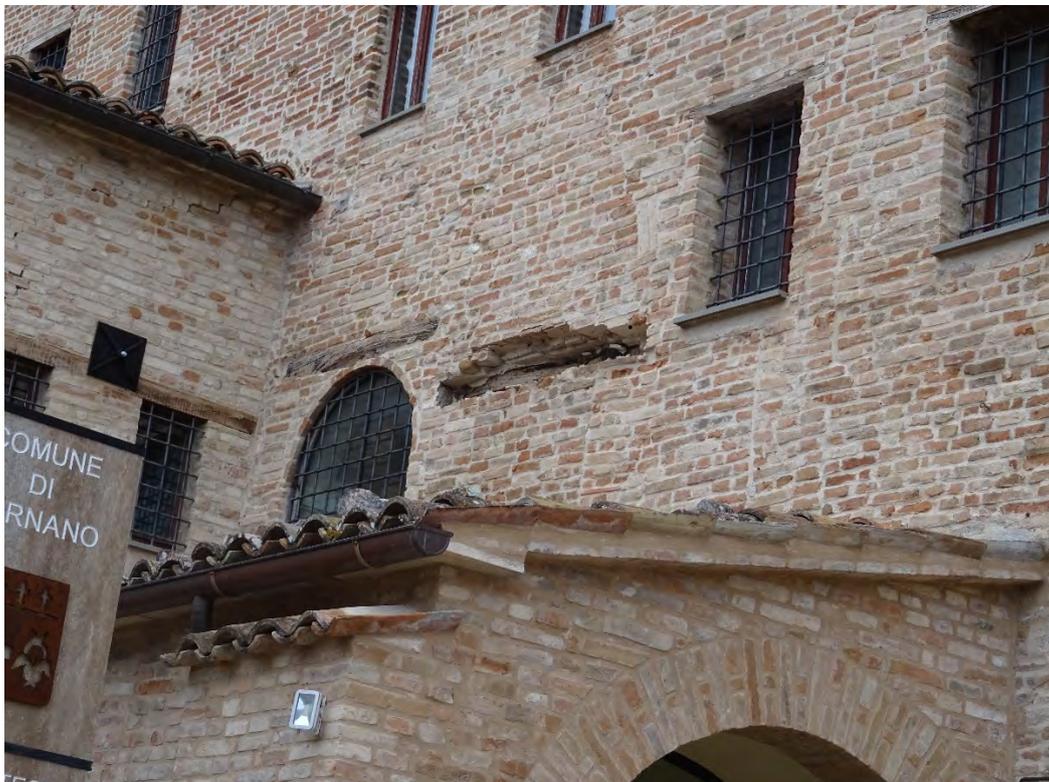
Esternamente non si sono riscontrate grosse peculiarità ad eccezione di un pezzo di trave in legno che è stata espulsa dalla muratura, probabilmente a causa degli eventi sismici del 2016.
