COMUNE DI
SARNANO (MC)

DATA
GIUGNO
2019

POR FESR 2014/2020 - Asse 8 - Azione 29.1.1 DGR n. 475/2018
Miglioramento sismico e funzionale, recupero e restauro
Musei e Pinacoteca Comunale.

RELAZIONE TECNICA E STORICA

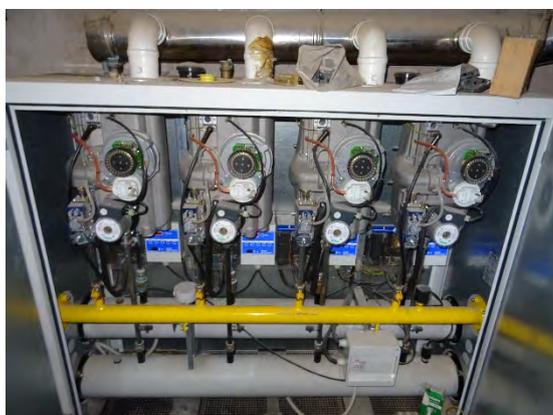
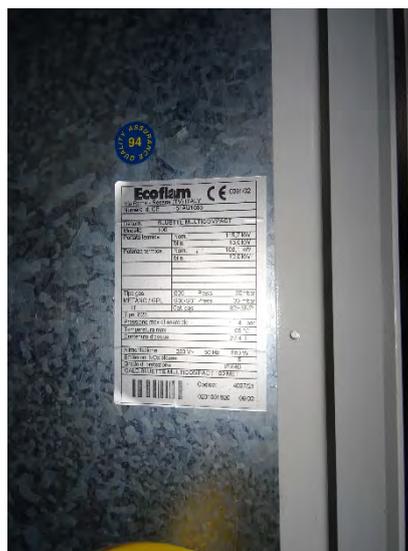
L'attuale impianto di riscaldamento è costituito da corpi radiatori in ghisa e centrale termica ubicata al piano seminterrato composta da una caldaia "Ecoflam" modello Bluette Multicompact 100 della potenza termica massima di 105,80 Kw e minima 12,00 Kw con rendimenti utili intorno al 91,4%. Le colonne montanti di adduzione dell'acqua calda per il riscaldamento non sono protette con un adeguato isolamento termico. Vista l'esigua disponibilità dei fondi l'intervento radicale di sistemazione dell'impianto sarà rimandato ad un successivo finanziamento.
